referencia: P-128229

peticionario: IDOM INGENIERIA Y CONSULTORÍA, S.A. obra: PROYECTO DE EJECUCIÓN DE ESTACIÓN DE AUTOBUSES situación: SANTIAGO DE COMPOSTELA (A CORUÑA) ESTUDIO GEOTÉCNICO

IDOM INGENIERÍA Y CONSULTORÍA, S.A. ESTACIÓN DE AUTOBUSES. SANTIAGO DE COMPOSTELA.

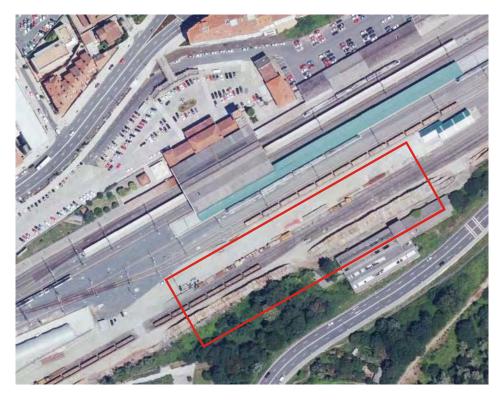
Situación de los terrenos investigados

En la figura presentada a continuación se muestra la ubicación de los terrenos investigados respecto a las actuales instalaciones de ADIF.

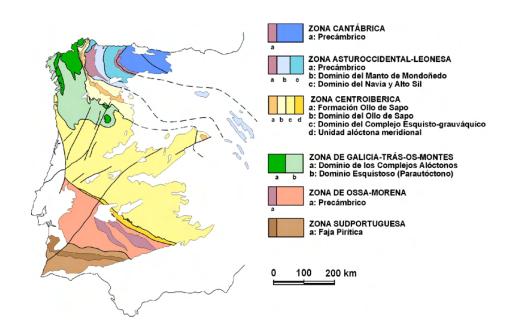
Zonificación del macizo Hespérico

En la figura presentada a continuación se define esta división.

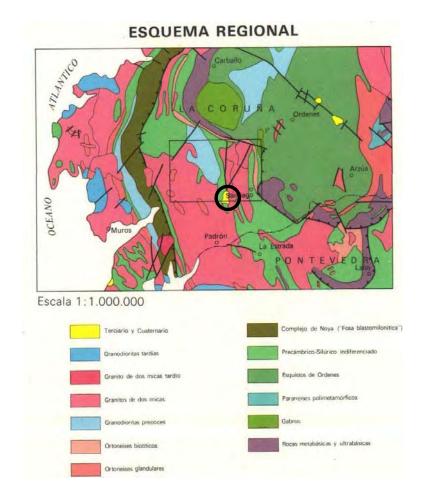
Cartografía geológica a escala 1/1.000.000

A escala regional, se observa como los terrenos investigados se sitúan en el denominado borde externo del Complejo de Ordenes.

En la siguiente figura se sitúan los terrenos investigados frente a la geología regional:

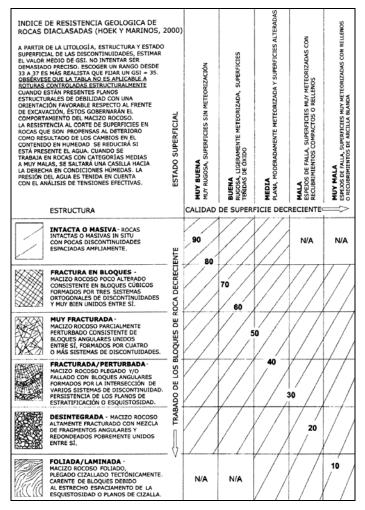
Obtención del parámetro GSI.

El valor del GSI puede obtenerse a partir del reconocimiento de la estructura del macizo rocoso y de las condiciones de las superficies de discontinuidad, de acuerdo con la figura siguiente:

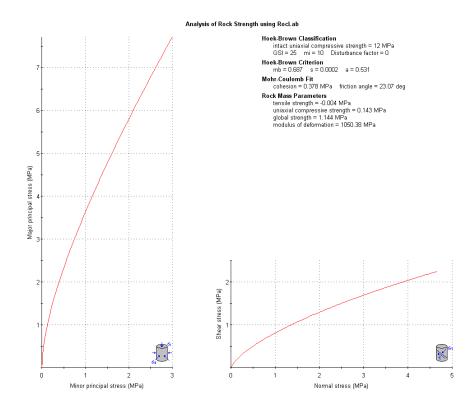
Envolvente de rotura para el Granito alterado en grado III-II

Partiendo de estos resultados, se ha obtenido la siguiente envolvente de corte para el macizo rocoso.

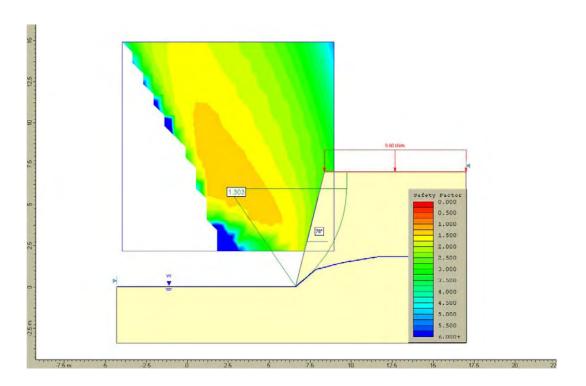
Excavación en suelos de alteración

Este modelo contempla una excavación temporalmente estable en suelos de alteración de esquistos. Considerando los ensayos de corte realizados, podría esperarse una inclinación temporalmente estable 1H:4V Este cálculo es coherente con las observaciones realizadas en las calicatas.

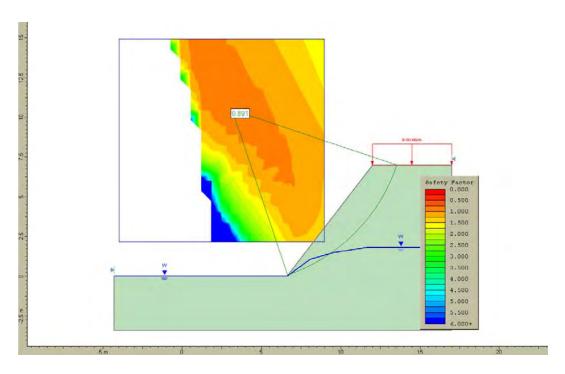
Excavación en rellenos flojos (entorno del punto P1)

En este caso, manteniendo la separación desde las vías, no se alcanzaría un factor de seguridad mínimo; Es decir, la excavación sería inestable.

Cabe mencionar que los resultados obtenidos en el ensayo de penetración dinámica P1 no son coherentes con los suelos de alteración observados y sí con rellenos de baja compacidad. En este entorno el resultados es bien distinto.

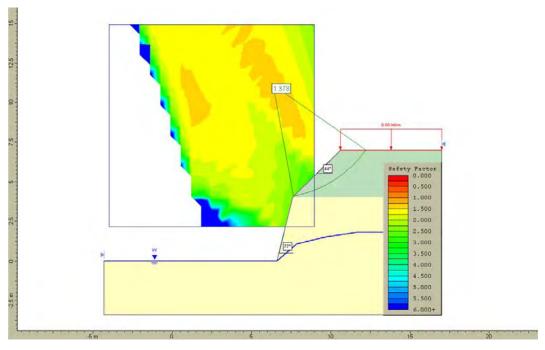
Excavación en terrenos mixtos

Finalmente, en zonas de transito, o donde se han detectado rellenos de poco espesor podría optarse por soluciones de excavación con distinta inclinación en función de los materiales o bien descabezado de los terrenos sueltos. La siguiente figura muestra una solución de este tipo que bien podría ser aplicable al entorno del sondeo S1 y al del sondeo S3.

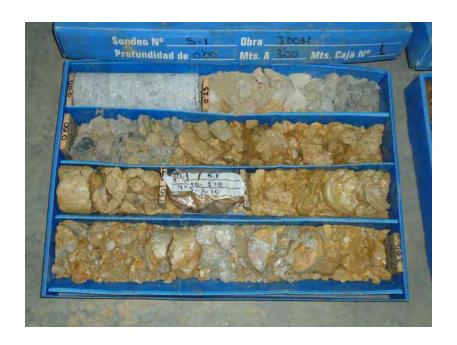
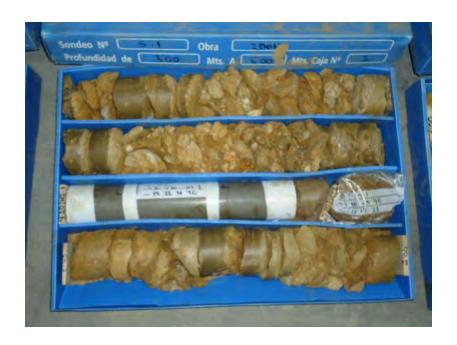
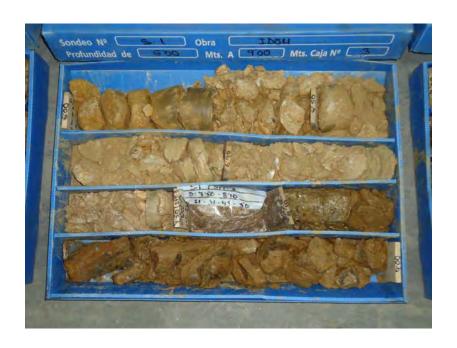
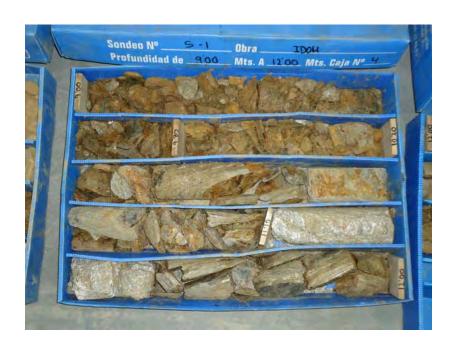
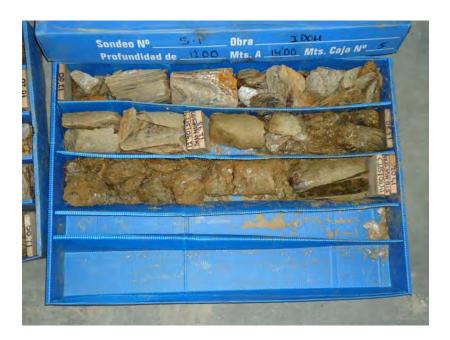
enmacosa	Consultoría Técnica www.enmacosa.com	SONDEO:	S-2	HOJA	1 DE 2	COORDENADA:	S ()			
PETICIONARIO:	IDOM INGENIERIA Y CONSULTORIA, S.A.				FECHA DE	INICIO: 27/07/16		NIVEL PIEZOMÉTRI	CO	
OBRA	PROYECTO EJECUCION ESTACION DE AUTOBUSES				FECHA DE	FIN: 28/07/16	Fecha:	28/07/16		
SITUACIÓN:	SANTIAGO DE COMPOSTELA (A CORUÑA)				PROFUNDI	DAD: 14.12	Hora:			
REFERENCIA:	P-128229				COTA DE IN	NICIO: -	Prof.:	7.50		
	l 🙃	Z Z			MULCEDACA	,

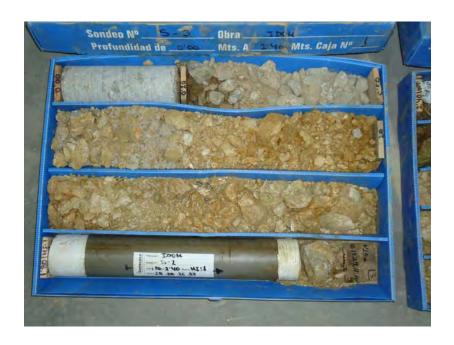
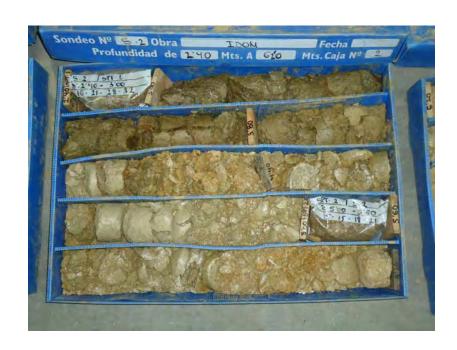
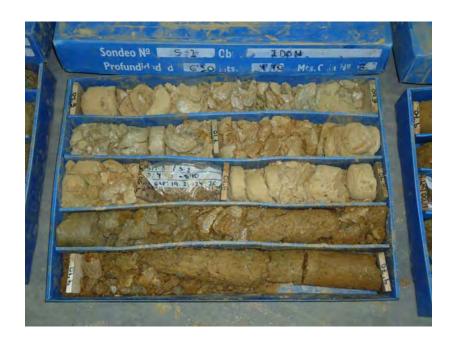
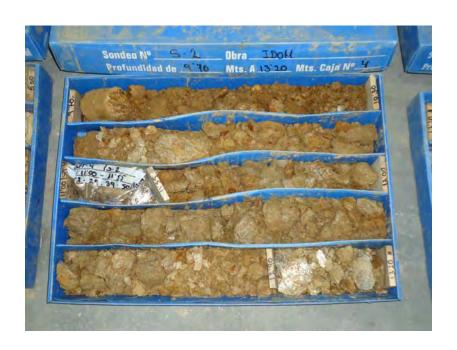
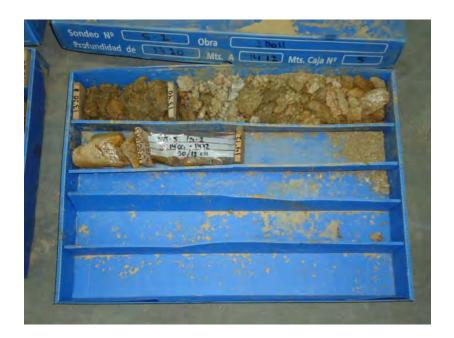
enmacosa	Consultoría Técnica www.enmacosa.com	SONDEO	S-3	HOJA	1 DE 2	COORDENADAS	S ()		
PETICIONARIO:	IDOM INGENIERIA Y CONSULTORIA, S.A.				FECHA DE	INICIO: 26/07/16		NIVEL PIEZOMÉTRICO	
OBRA	PROYECTO EJECUCION ESTACION DE AUTOBUSES				FECHA DE	FIN: 27/07/16	Fecha:	27/07/16	
SITUACIÓN:	SANTIAGO DE COMPOSTELA (A CORUÑA)				PROFUNDI	DAD: 16.46	Hora:		
REFERENCIA:	P-128229				COTA DE II	NICIO: -	Prof.:	9.00	
		z l			MUECTRACA	,			$\overline{-}$

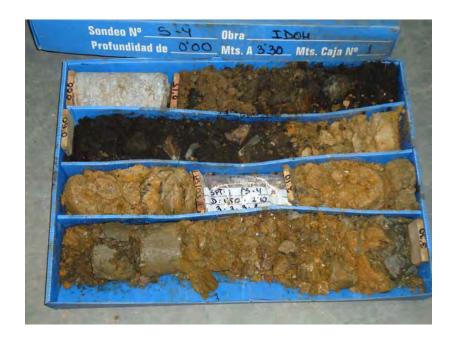
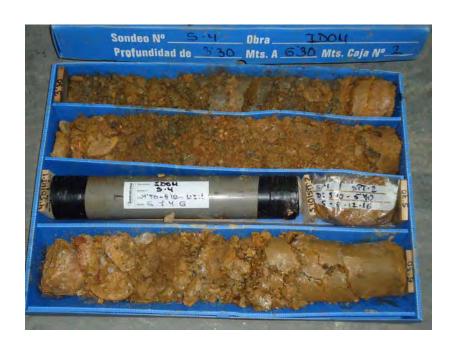
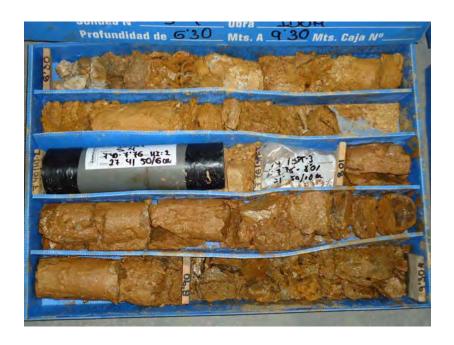
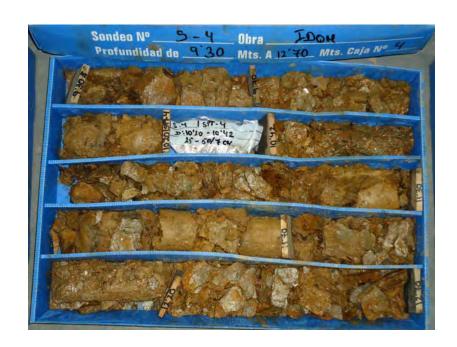
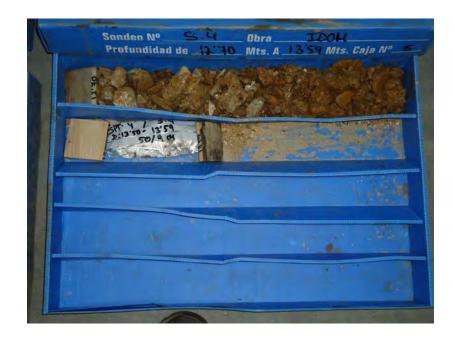
enmacosa	Consultoría Técnica www.enmacosa.com	SONDEC	): S-5	HOJA	1 DE 2	COORDENADA	S ()		
PETICIONARIO:	IDOM INGENIERIA Y CONSULTORIA, S.A.531501				FECHA DE	INICIO: 01/08/16		NIVEL PIEZOMÉTRICO	
OBRA	PROYECTO EJECUCION ESTACION DE AUTOBUSES				FECHA DE	FIN: 02/08/16	Fecha:		
SITUACIÓN:	SANTIAGO DE COMPOSTELA (A CORUÑA)				PROFUNDI	DAD: 12.85	Hora:		
REFERENCIA:	P-128229				COTA DE IN	NICIO: -	Prof.:		
o Ê ê , o	(%)	Ö	<i>(</i> 2)		MUESTRAS Y	/	FNSAY	OS DE LABORATORIO

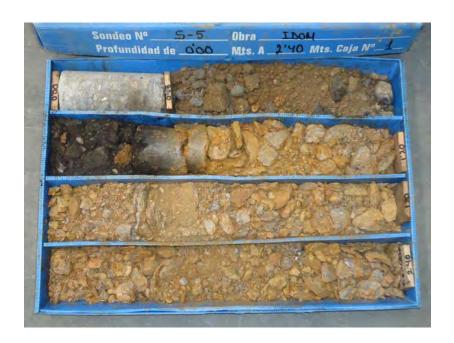
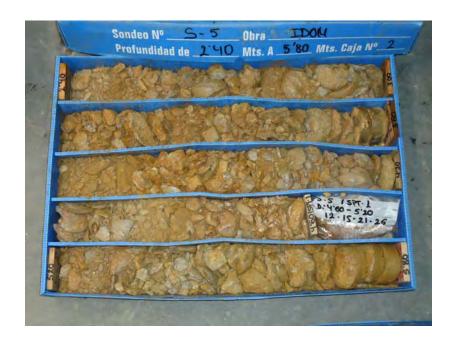
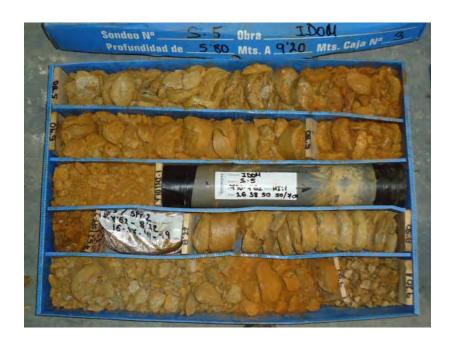
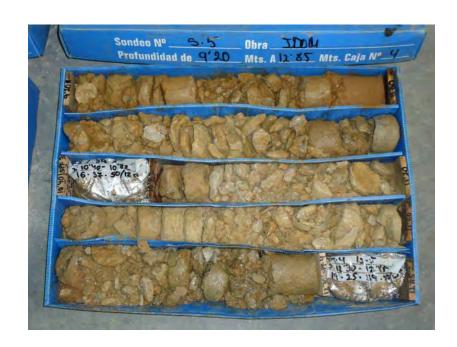
enmacosa	Consultoría Técnica www.enmacosa.com	SONDEO: S-6	HOJA	1 DE 2	COORDENADAS	S ()		
PETICIONARIO:	IDOM INGENIERIA Y CONSULTORIA, S.A.531501			FECHA DE	INICIO: 03/08/16		NIVEL PIEZOMÉTRICO	
OBRA	PROYECTO EJECUCION ESTACION DE AUTOBUSES			FECHA DE	FIN: 03/08/16	Fecha:		
SITUACIÓN:	SANTIAGO DE COMPOSTELA (A CORUÑA)			PROFUND	IDAD: 13.30	Hora:		
REFERENCIA:	P-128229			COTA DE I	NICIO: -	Prof.:		
		z		MUEOTDAO	v

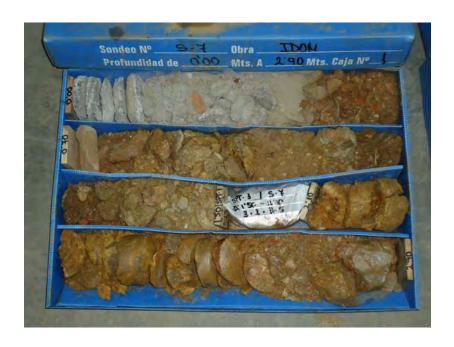
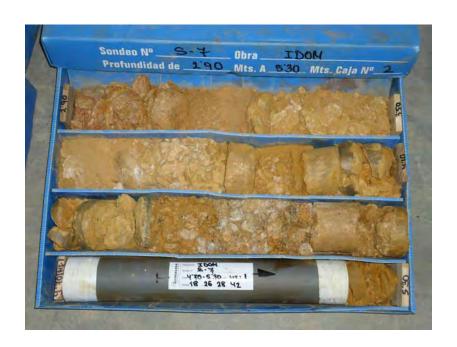
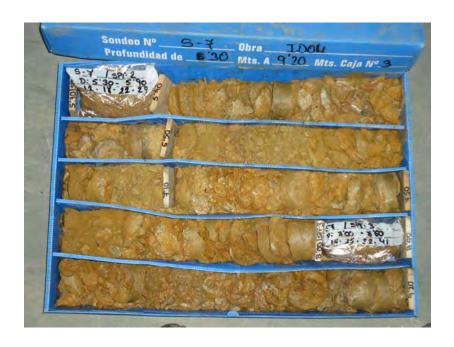
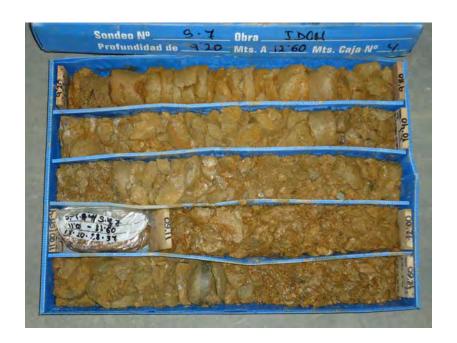
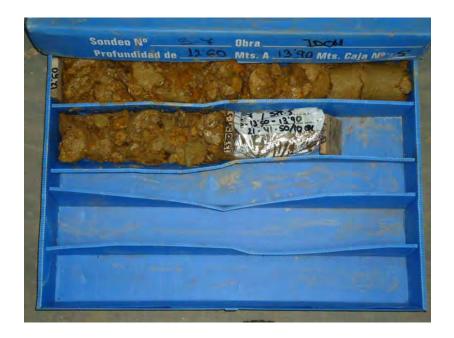
enmacosa	Consultoría Técnica www.enmacosa.com	SONDEC	): S-8	НОЈ	1 DE 2	COORDENAD	AS ()		
PETICIONARIO:	IDOM INGENIERIA Y CONSULTORIA, S.A.531501				FECHA DE	INICIO: 02/08/16		NIVEL PIEZOMÉTRICO	
OBRA	PROYECTO EJECUCION ESTACION DE AUTOBUSES				FECHA DE	FIN: 03/08/16	Fecha:		
SITUACIÓN:	SANTIAGO DE COMPOSTELA (A CORUÑA)				PROFUND	DIDAD: 13.20	Hora:		
REFERENCIA:	P-128229				COTA DE	INICIO: -	Prof.:		
0 (E) (E) (E) (C) (C) (C) (C) (C) (C) (C) (C) (C) (C	(%)	ΨΩ QN	ο	ESTRUCTURA	MUESTRAS		ENSAY	OS DE LABORATORIO

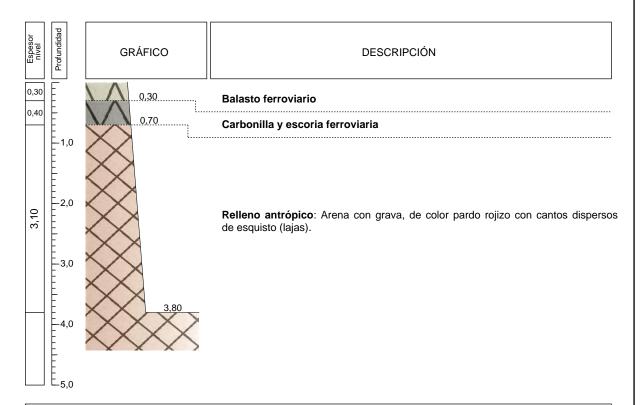
- OBSERVACIONES: Durante la excavación, las paredes de la calicata permanecen estables.
  - No se detectan flujos ni rezumes de agua.
  - Se detiene la excavación por profundidad adecuada.

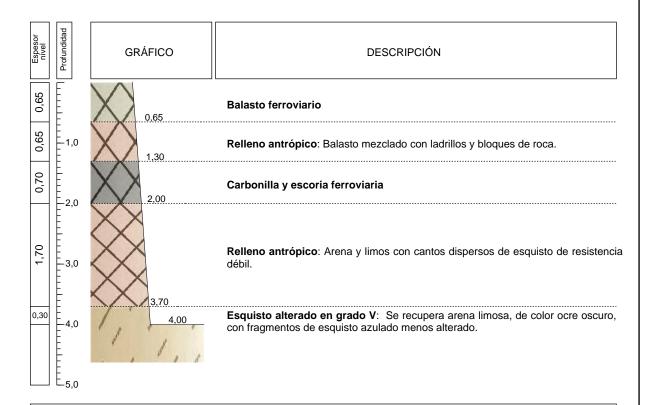
- OBSERVACIONES:
- Durante la excavación, las paredes de la calicata permanecen estables.
- No se detectan flujos ni rezumes de agua.
- Se detiene la excavación por profundidad adecuada.

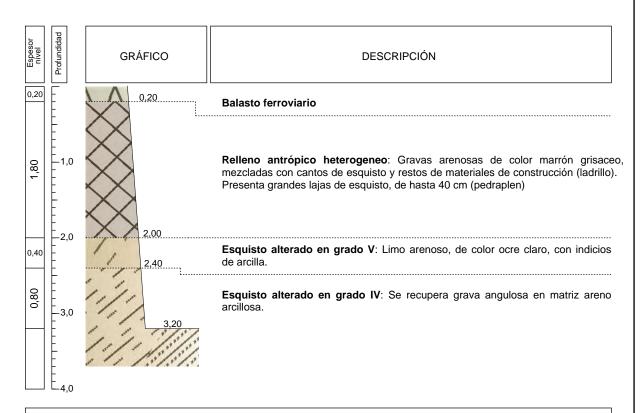
- OBSERVACIONES: Durante la excavación, las paredes de la calicata permanecen estables.
  - No se detectan flujos ni rezumes de agua.
  - Se detiene la excavación por dificultad de ripado.

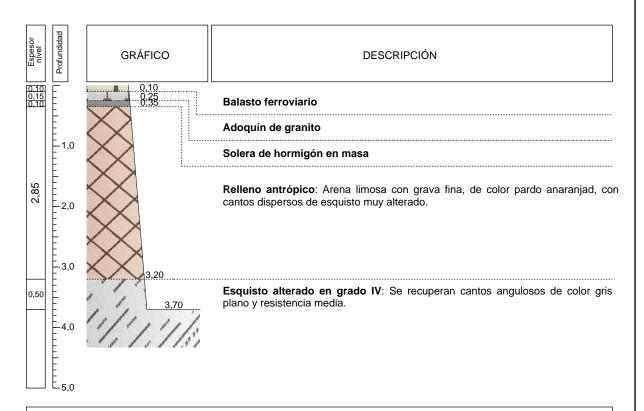
- OBSERVACIONES: Durante la excavación, las paredes de la calicata permanecen estables.
  - No se detectan flujos ni rezumes de agua.
  - Se detiene la excavación por profundidad adecuada.

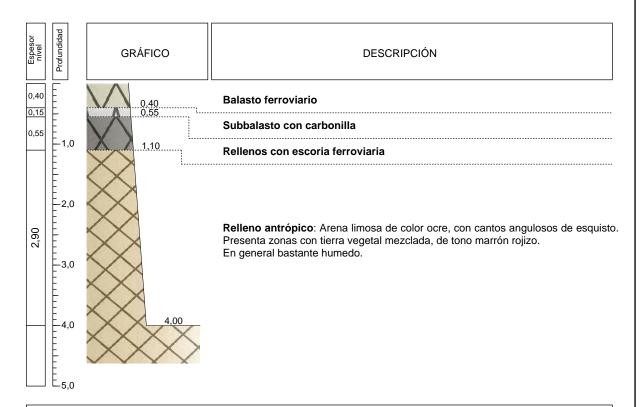
- OBSERVACIONES: Durante la excavación, las paredes de la calicata permanecen estables.
  - No se detectan flujos ni rezumes de agua.
  - Se detiene la excavación por profundidad adecuada.

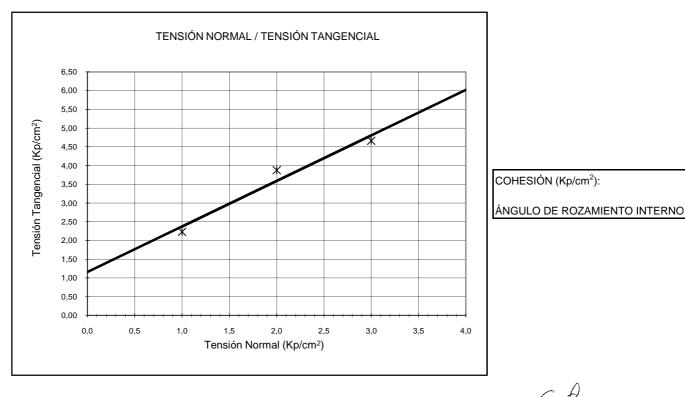
COHESIÓN (Kp/cm²): 1.16

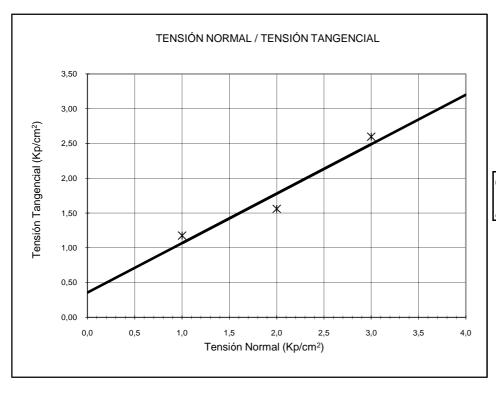
COHESIÓN (Kp/cm²): 0.36

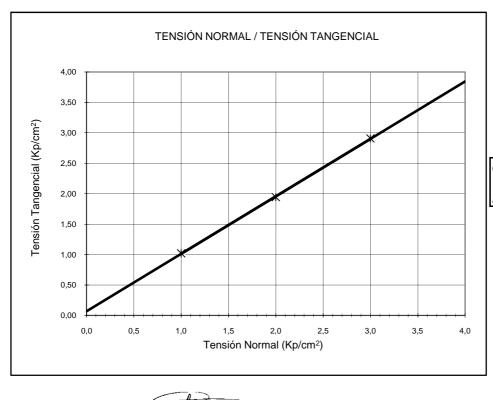
COHESIÓN (Kp/cm²): 0.07 ÁNGULO DE ROZAMIENTO INTERNO 43.4
