PROYECTO DE URBANIZACIÓN POLÍGONO P-39 CASAS DO REGO SANTIAGO DE COMPOSTELA

5.3 Informe geotécnico.

referencia: P-124745
peticionario: JUNTA DE COMPENSACION DEL POLIGONO 39. CASAS DO REGO
obra: URBANIZACION DEL POLIGONO 39
situación: CASAS DO REGO. SANTIAGO DE COMPOSTELA (A CORUÑA).
contenido: ESTUDIO GEOTÉCNICO
nº trabajo: 99 118020

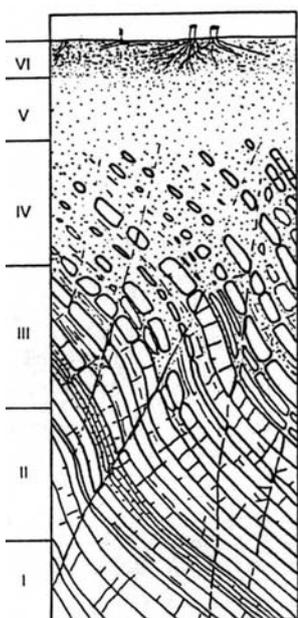
A continuación se presenta una figura y una tabla donde se explicitan los diferentes grados de alteración de las rocas foliadas (como es el caso):

GRADO	DENOMINACIÓN	DESCRIPCIÓN
	Suelo residual	La roca está totalmente descompuesta en un suelo y no puede reconocerse ni la textura ni la estructura original. El material permanece "in situ" y existe un cambio de volumen importante.
	Roca completamente meteorizada	Todo el material está descompuesto a un suelo. La estructura original de la roca se mantiene intacta.
	Roca meteorizada	Más de la mitad del material está descompuesto a suelo. Aparece roca sana o ligeramente meteorizada de forma discontinua.
	Roca moderadamente meteorizada	Menos de la mitad del material está descompuesto a suelo. Aparece roca sana o ligeramente meteorizada de forma continua o en zonas aisladas.
	Roca ligeramente meteorizada	La roca y los planos de discontinuidad presentan signos de decoloración. Toda la roca ha podido perder su color debido a la meteorización y superficialmente ser más débil que la roca sana.
	Roca sana	La roca no presenta signos visibles de meteorización. Pueden existir ligeras pérdidas de color, pequeñas manchas de óxidos en los planos de discontinuidad.

En la práctica puede considerarse que los grado de alteración VI, V y IV asemejan sus condiciones a los de un suelo mientras que en los grados de alteración III, II y I, las características geotécnicas e hidrogeológicas se asemejan a las de un macizo rocoso.

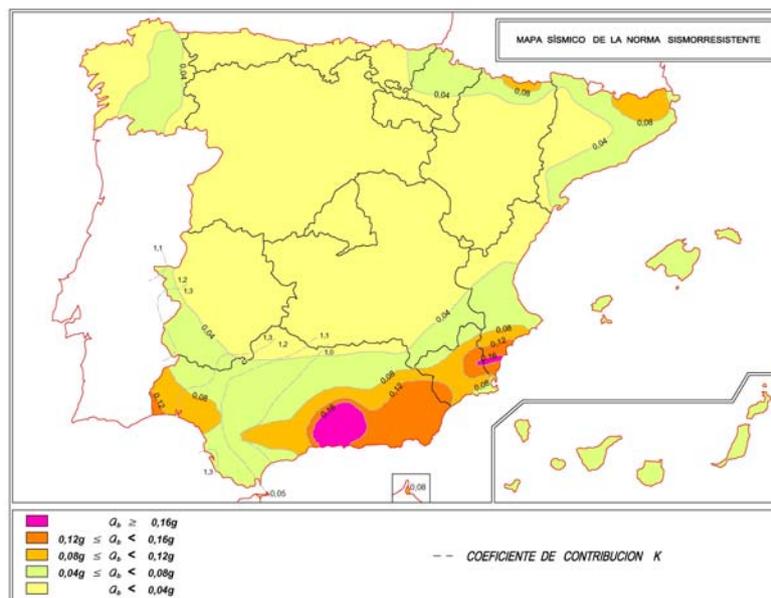
Este mapa indica la aceleración sísmica básica en cada punto del territorio nacional expresada en función del valor de la gravedad.

Mapa de peligrosidad sísmica de la península Ibérica.

En el Mapa de Peligrosidad Sísmica, el municipio de Santiago de Compostela presenta una aceleración sísmica básica inferior a 0,04g.

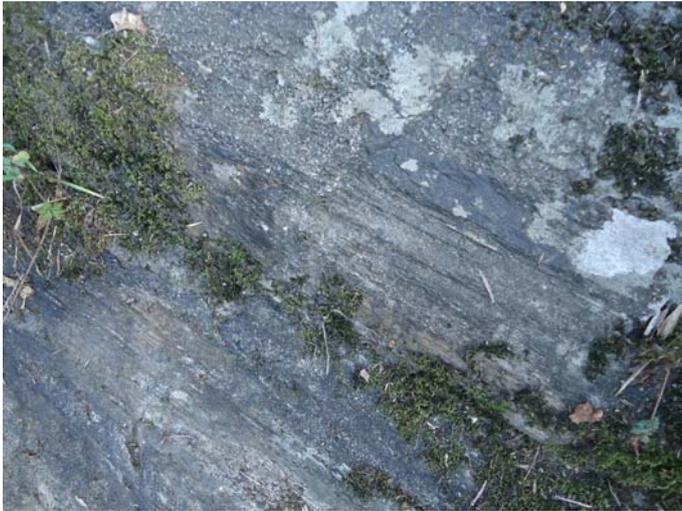
**Afloramiento foliado**

El macizo rocoso, como se ha comentado, se encuentra constituido por Esquistos recristalizados y parcialmente migmatizados. Presentan una foliación grosera subvertical y aflora en la zona topográficamente más baja del ámbito investigado.

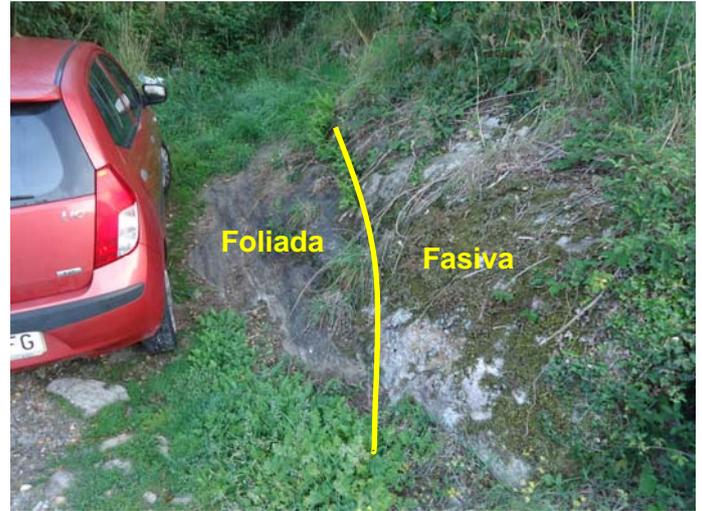
**Contacto entre distintas litologías**

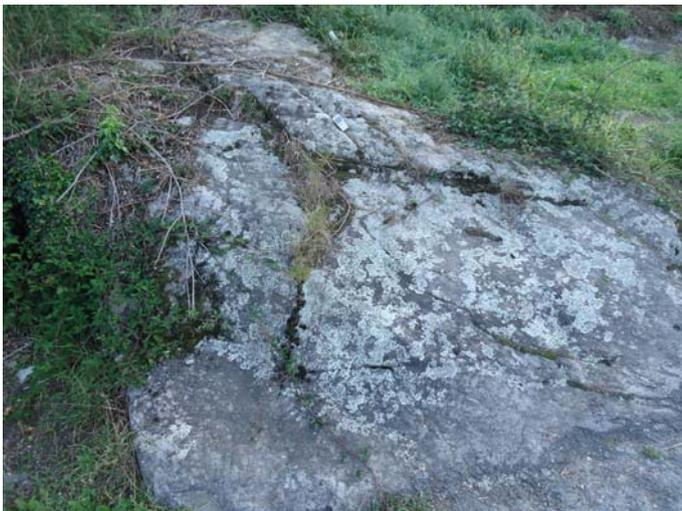
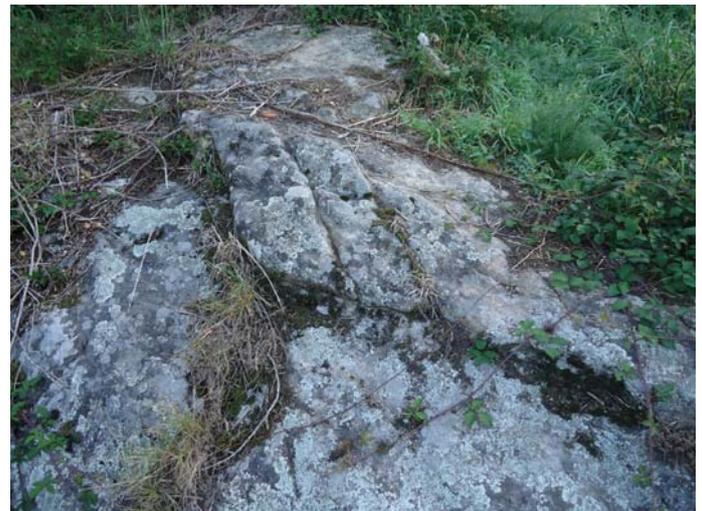
**Afloramientos masivos**

El hecho de que la foliación metamórfica sea subvertical favorece el arranque mediante martillo percutor. No obstante, se debe tener en cuenta que existen zonas masivas (poco foliadas) debido al metamorfismo térmico y la recristalización mineral.

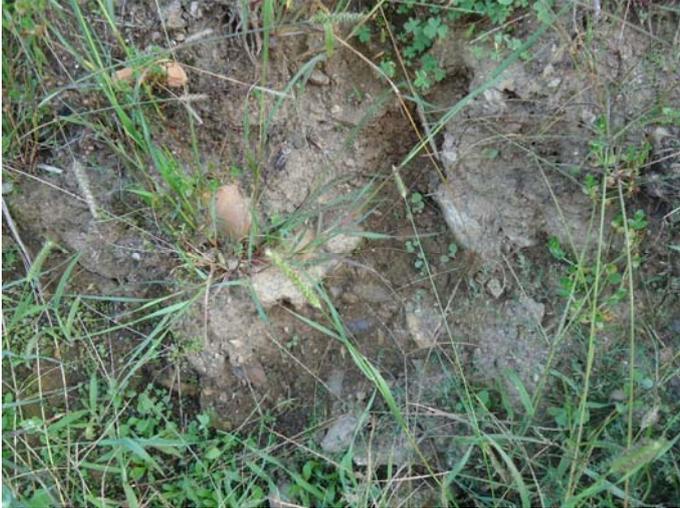
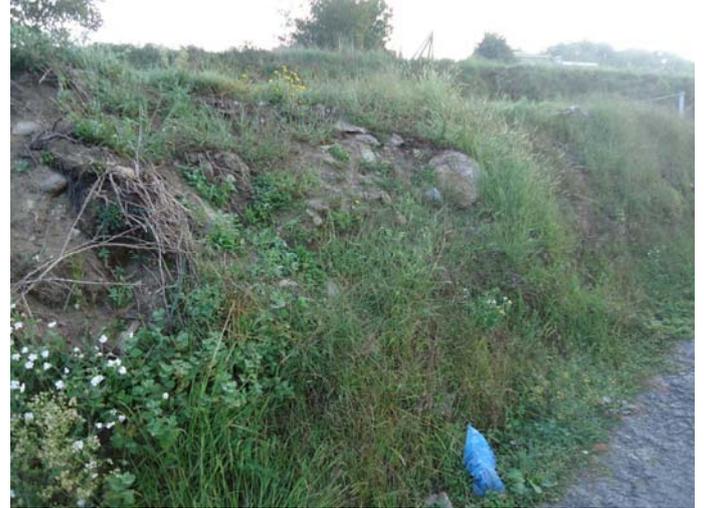
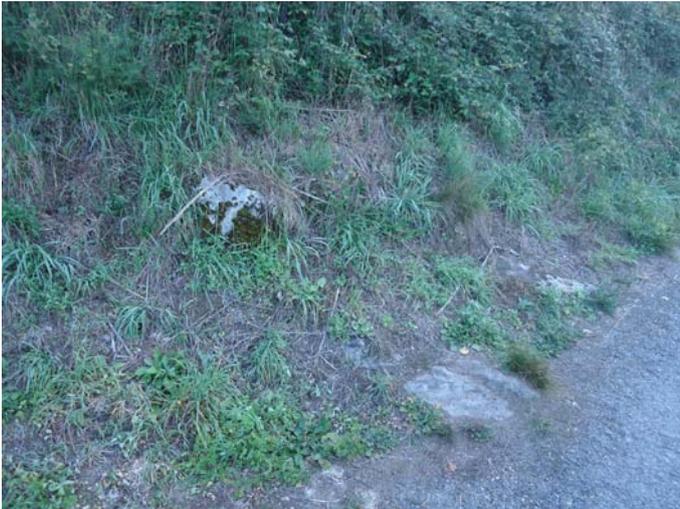
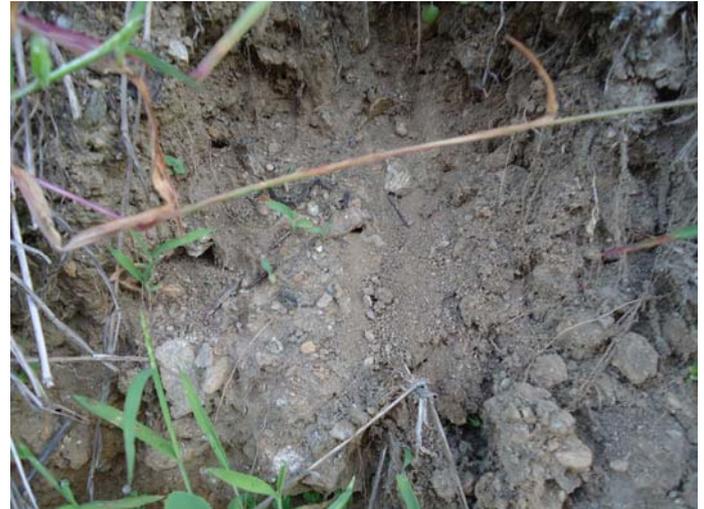
Las siguientes fotografías ilustran el aspecto de esta unidad.

En general se pueden describir como arenas limosas con grandes bloques de roca (los bloques alcanzan hasta 40 cm según las observaciones realizadas aunque su tamaño medio es de entorno a 10 cm).

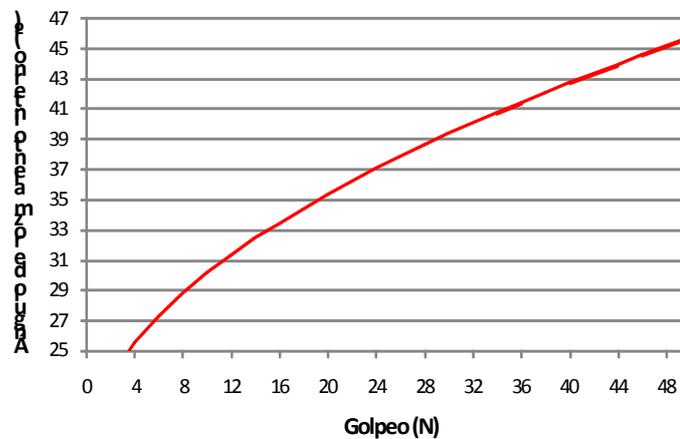
Ángulo de rozamiento interno en función de "N"

Atendiendo a los resultados obtenidos en el ensayo de penetración dinámica P1, puede esperarse un ángulo de rozamiento interno muy bajo hasta un metro de profundidad, aumentando en profundidad gradualmente desde 25 a 30°. Se debe tener en cuenta que la presencia de bloques de roca aumentará el ángulo de rozamiento interno real.

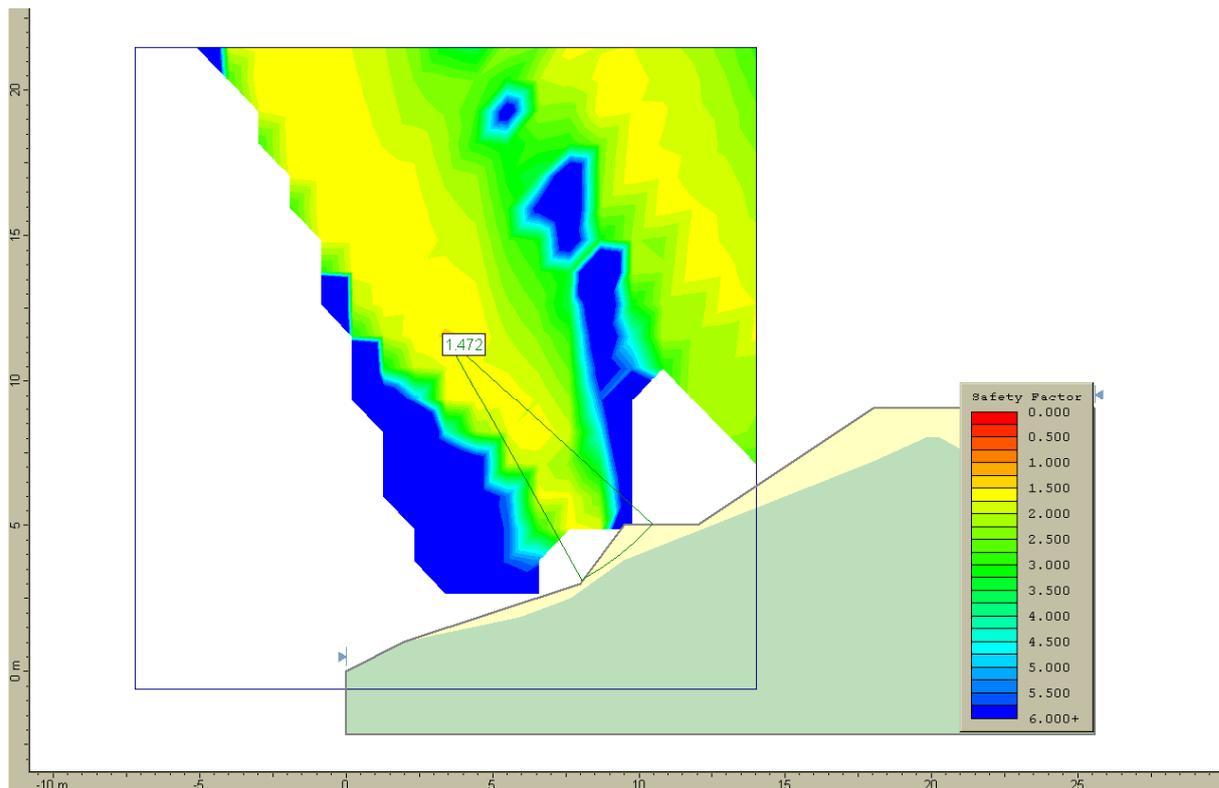
En cualquier caso, con la información disponible hasta el momento, se ha elaborado un modelo de estabilidad que muestra los siguientes resultados (Método Bishop simplificado).

Partiendo de la geometría actual, atendiendo a la profundidad de aparición del macizo rocoso deducida de los ensayos de penetración dinámica, y considerando una sección que pase por ambos ensayos, el talud sería estable. El punto más débil se localiza borde de la pista actual. Los resultados serían coherentes con las observaciones efectuadas.

En caso de reexcavar el talud, haciéndolo más vertical, se recomienda prever algún sistema de contención en su pie (muro de perpiño, gaviones o similares). De otro modo no se puede garantizar la estabilidad a largo plazo. Por otro lado se deberá revegetar la excavación cuanto antes, con el fin de evitar cárcavas.

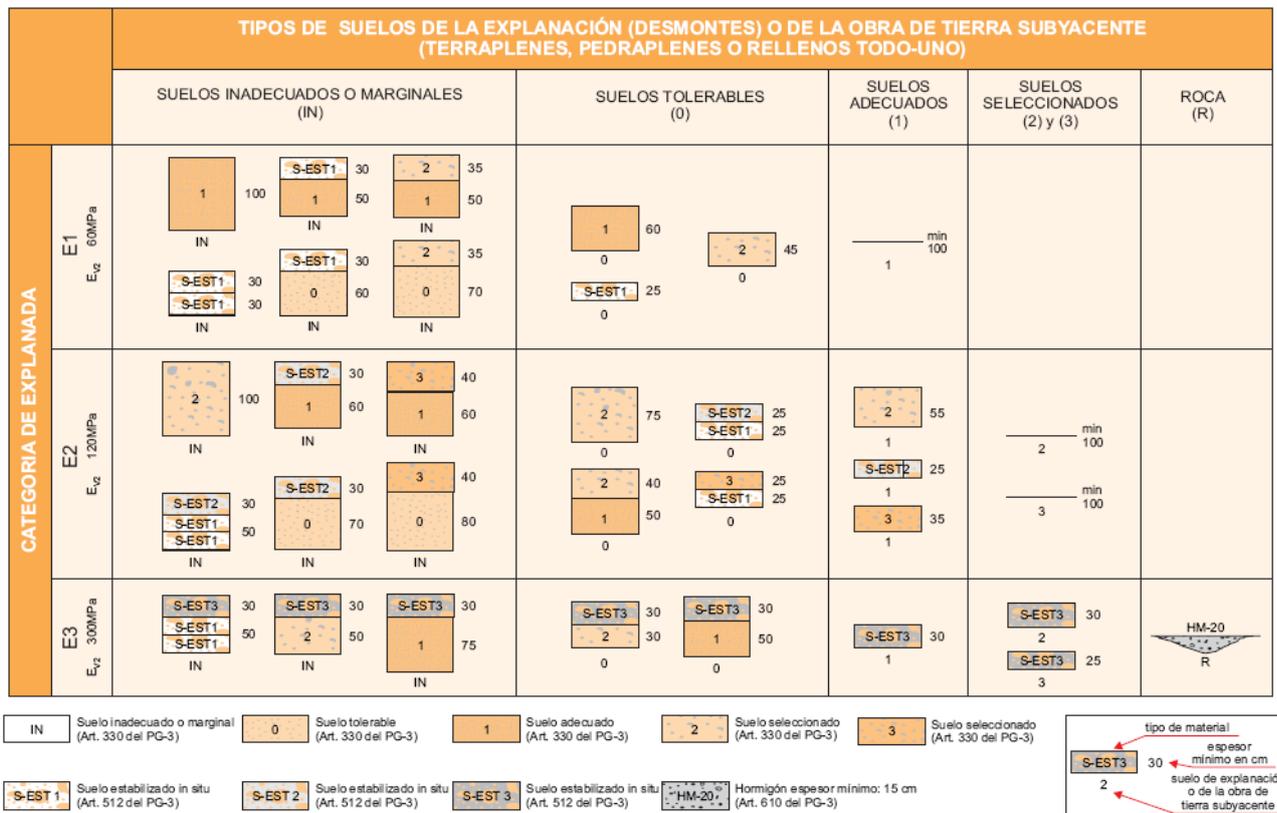
A continuación se presenta una figura en la que se define las categorías de explanada, y las adicciones de materiales para conseguirla, en función de la calidad de la base de apoyo.

Atendiendo a estas consideraciones y asumiendo que los ensayos realizados en los rellenos antrópicos identifican estos materiales como suelos de calidad máxima TOLERABLE, el producto de su excavación podrá utilizarse como núcleo de terraplén pero no en coronación. Por otro lado, la explanada natural en desmonte, ofrecerá la misma calidad indicada.

En la figura anterior se presentan las combinaciones posibles de materiales añadidos para conseguir el tipo de explanada necesaria: E1, E2 ó E3; en función de las necesidades de proyecto.

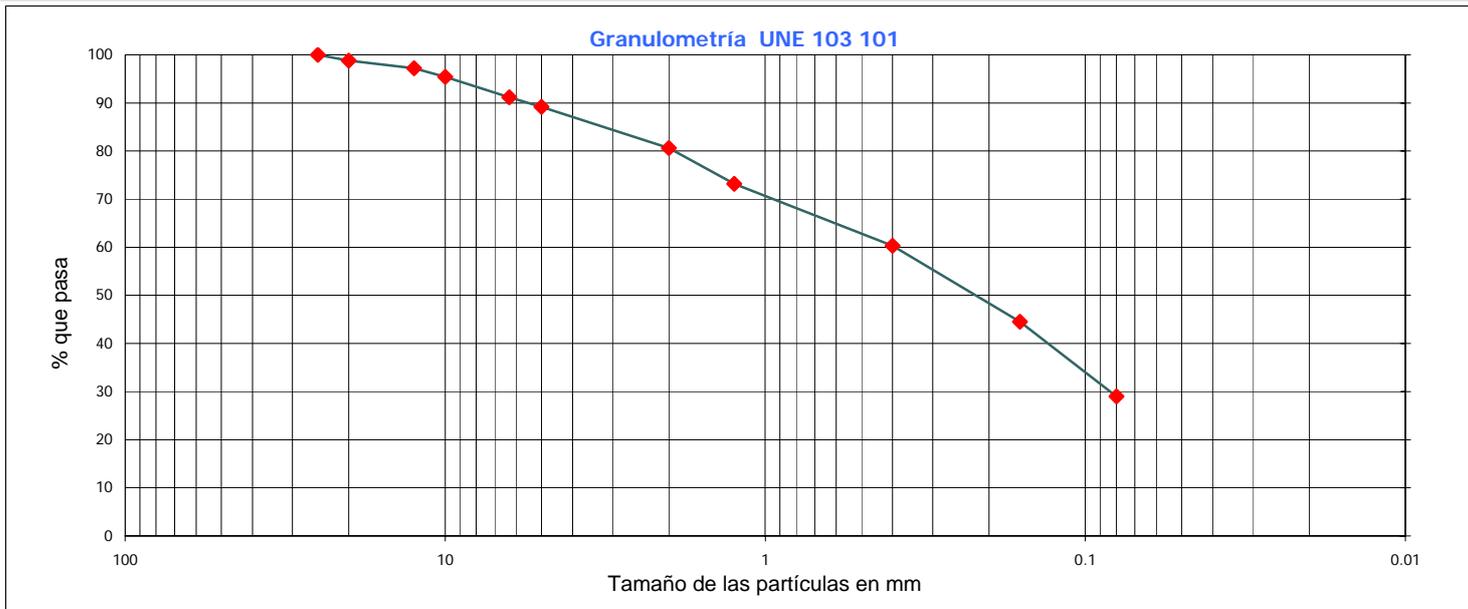
TAMICES UNE	80	63	50	40	25	20	12.5	10	6.3	5	2	1.25	0.4	0.160	0.08
% PASA					100	99	97	95	91	89	81	73	60	45	29.0

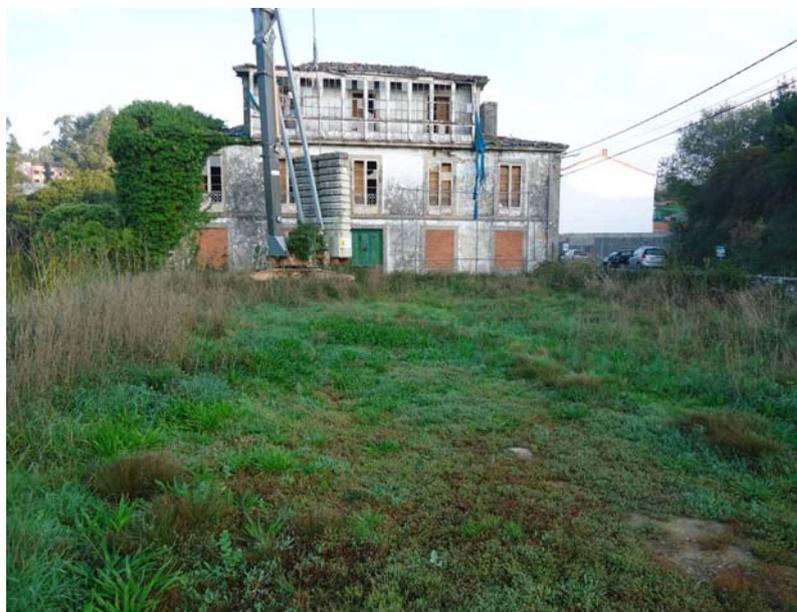
Explanación en relleno existente en el ámbito de actuación

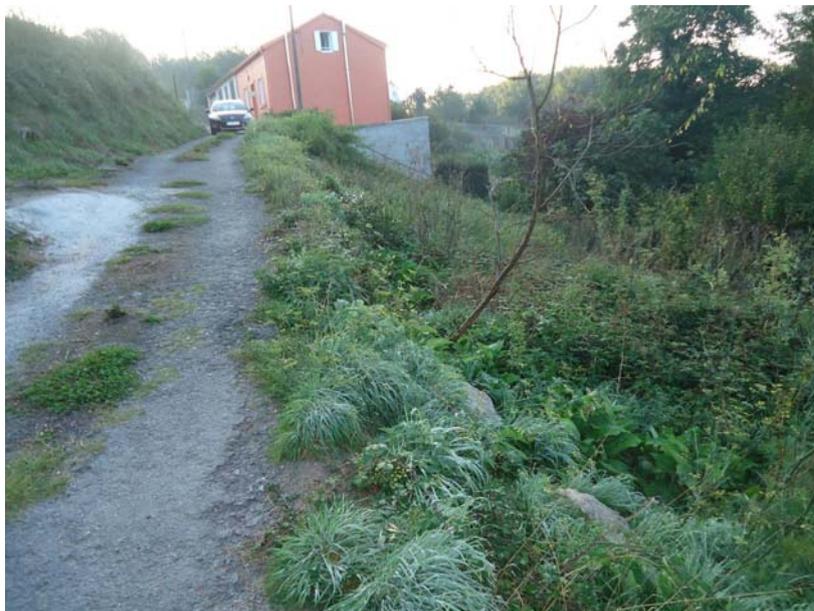
Escalón existente entre el vial y las fincas de la parte baja.

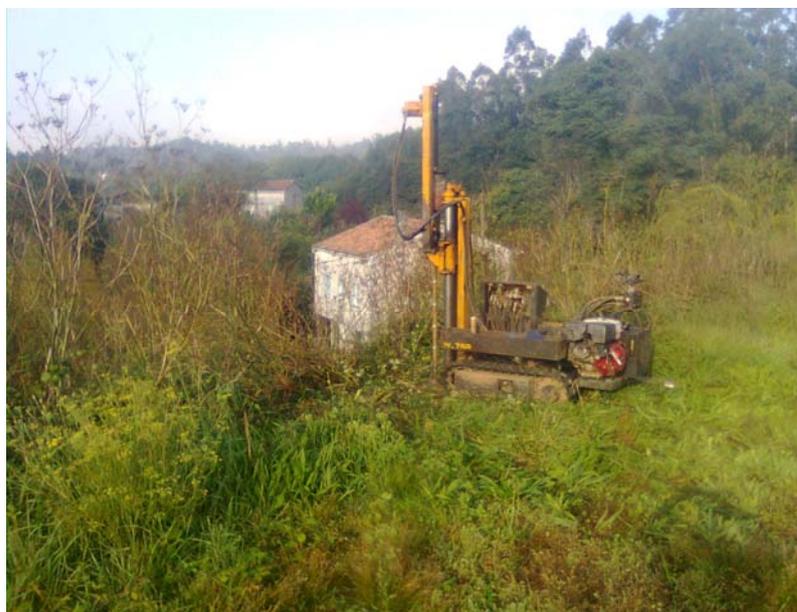
Ensayo de penetración dinámica P-1

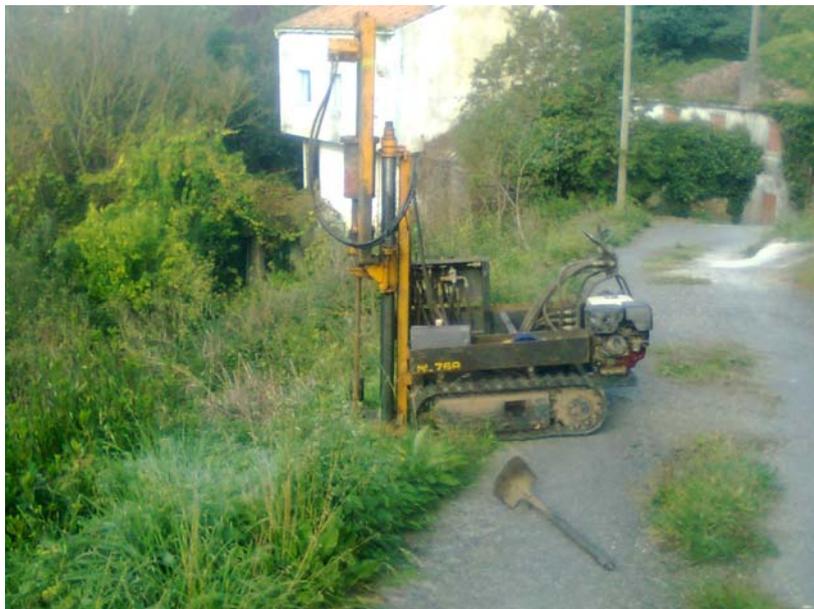
Ensayo de penetración dinámica P2

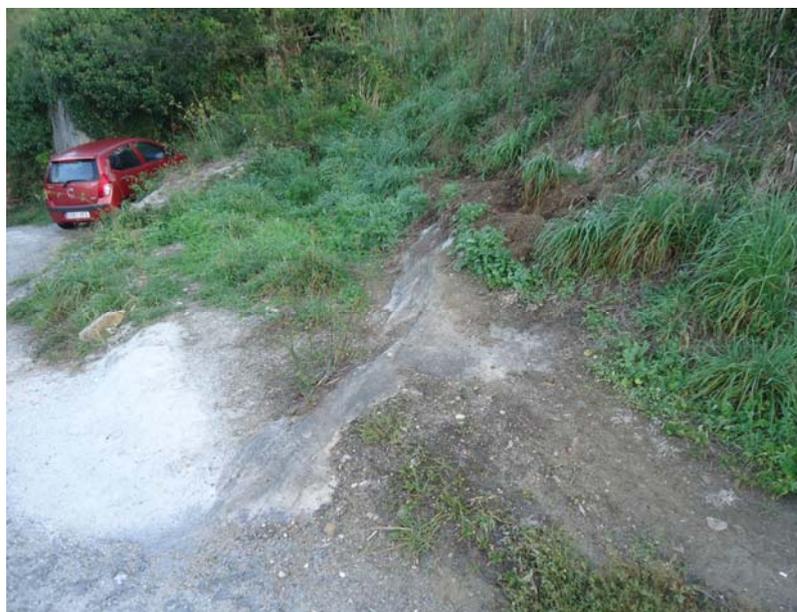
Afloramientos del macizo rocoso bajo los rellenos antrópicos
