## **MEMORIA JUSTIFICATIVA**

**PLAN ESPECIAL DE  
PROTECCIÓN Y  
REHABILITACIÓN DE LA  
IGLESIA, HOSPITAL  
PSIQUIÁTRICO Y MONASTERIO  
DE CONXO CON SUS JARDINES  
Y HUERTAS, ZONAS DE  
ACCESO Y NÚCLEOS DE  
ENTORNO (PE-1R)**

**PE-1R-CONxo**

**BORRADOR**

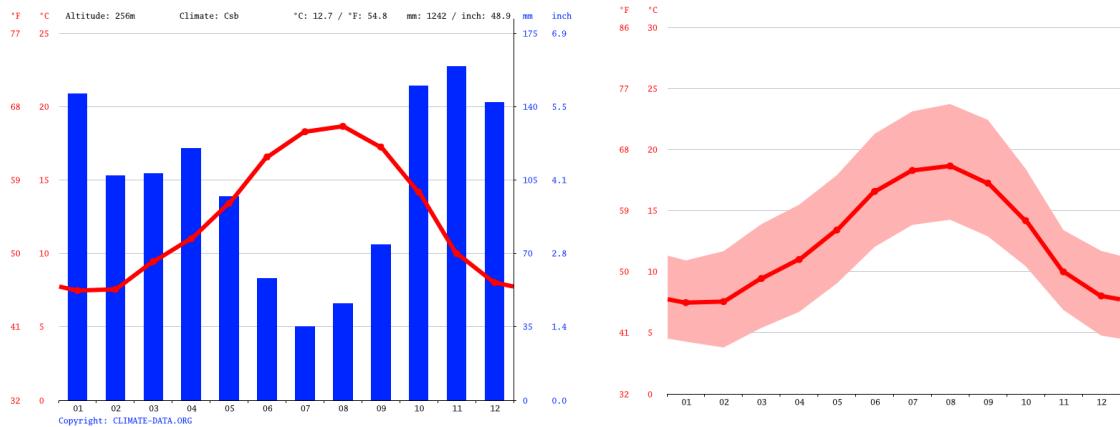
Figura 4. Climograma, diagrama de temperatura y tabla climática para la ciudad de Santiago

El ámbito del PE-1R tiene un clima marcadamente oceánico, húmedo y temperaturas moderadas durante todo el año. Estamos en uno de los sectores más bajos del núcleo urbano de Santiago, con un impacto singular de las neblinas de evaporación derivadas del curso del Sar. La precipitación media anual está en el rango de 1.200 mm y 2.000 mm, por lo que estamos hablando de un ambiente lluvioso. El déficit de precipitación anual es muy bajo, siempre inferior a los 200 mm, por lo que la aridez es inexistente en esta zona. En cuanto a las temperaturas, nos encontramos ante ambientes templados, con una media anual en torno a los 13°C, siendo los meses de julio y agosto los más calurosos.

Enero	Febrero	Marzo	Abril	Mayo	Junio	Julio	Agosto	Septiembre	Octubre	Noviembre	Diciembre
Temperatura media (°C)	7.5	7.6	9.4	11	13.4	16.6	18.3	18.7	17.2	14.2	10	8
Temperatura min. (°C)	4.3	3.8	5.4	6.7	9	12	13.8	14.3	12.9	10.5	6.9	4.8
Temperatura máx. (°C)	10.9	11.7	13.9	15.5	17.9	21.3	23.1	23.7	22.4	18.4	13.4	11.7
Precipitación (mm)	146	107	108	120	97	58	35	46	74	150	159	142
Humedad (%)	88%	84%	81%	81%	80%	78%	76%	76%	77%	83%	86%	86%
Días de lluvia (días)	10	9	9	11	10	7	5	6	7	10	12	10
Horas de sol (horas)	3.8	4.9	5.8	6.7	7.2	7.8	7.6	7.5	7.2	5.8	4.4	4.1

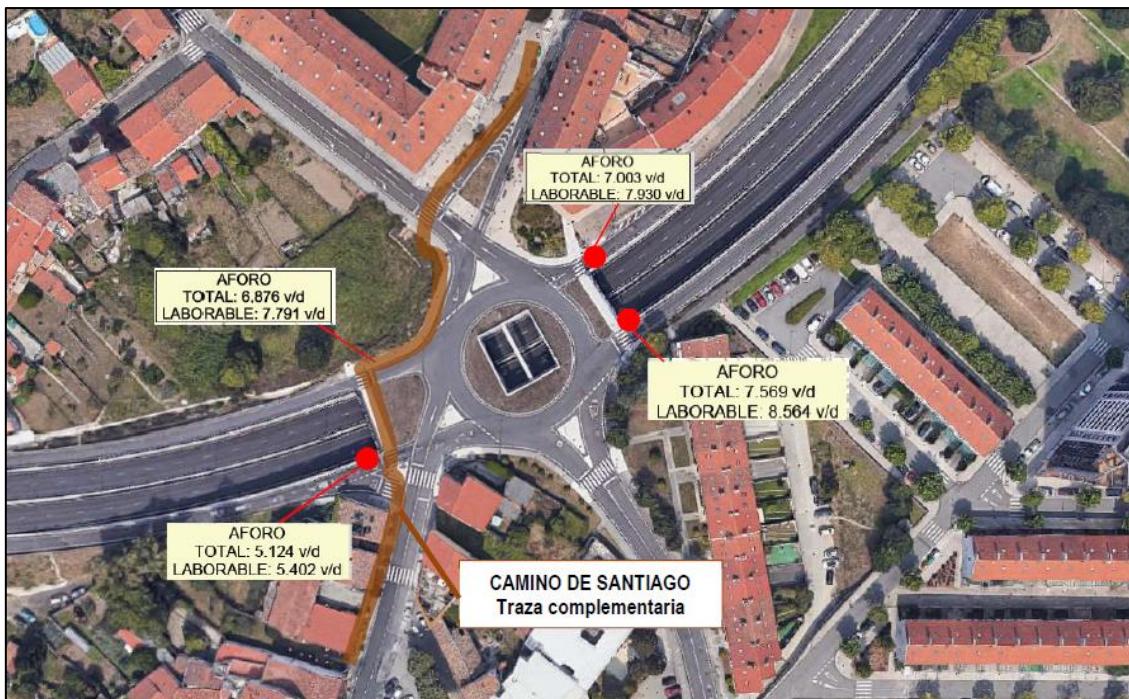
Aforos en la glorieta de Conxo. (Fuente: Proyecto de «Mejora e integración paisajística de las entradas de los Caminos de Santiago en Santiago de Compostela. Ámbito: Camino Portugués-Conxo»)

Las necesidades de conectar el periférico SC-20 con la carretera SC-11 hacia Ourense a través de la mencionada glorieta, y la imposibilidad de permeabilizar los tráficos que discurren por los viales del entorno hacia el periférico, motivan que una parte importante de este tráfico siga accediendo a este nodo. Según aforos de tráfico realizados durante el año 2018, una vez puestas en servicio las obras del túnel y la remodelación del nudo de la carretera SC-20, siguen accediendo a día de hoy a la glorieta del orden de 14.000 vehículos/día, en convivencia con los peregrinos del Camino Portugués de Santiago y vecinos y visitantes del entorno.

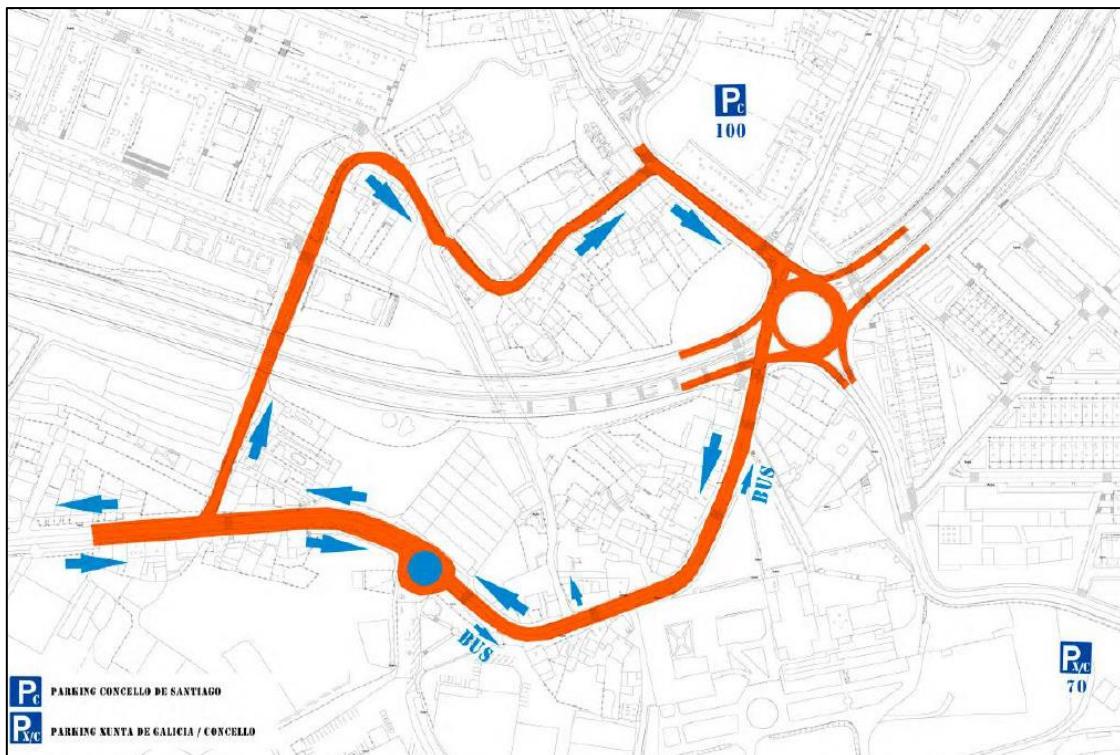
Como aporte adicional, en la figura siguiente se muestra la propuesta de movilidad presentada por el Concello de Santiago y que se incluye en el proyecto de «Mejora e integración paisajística de las entradas de los Caminos de Santiago en Santiago de Compostela. Ámbito: Camino Portugués-Conxo», en la cual se articula el tráfico utilizando el anillo compuesto por la Rúa do Campo de Conxo, Rúa da Benéfica de Conxo, Rúa dos Rolans, Travesía de Conxo de Arriba y Rúa de Conxo de Arriba.

Figura 1. Propuesta de movilidad presentada por el Concello de Santiago

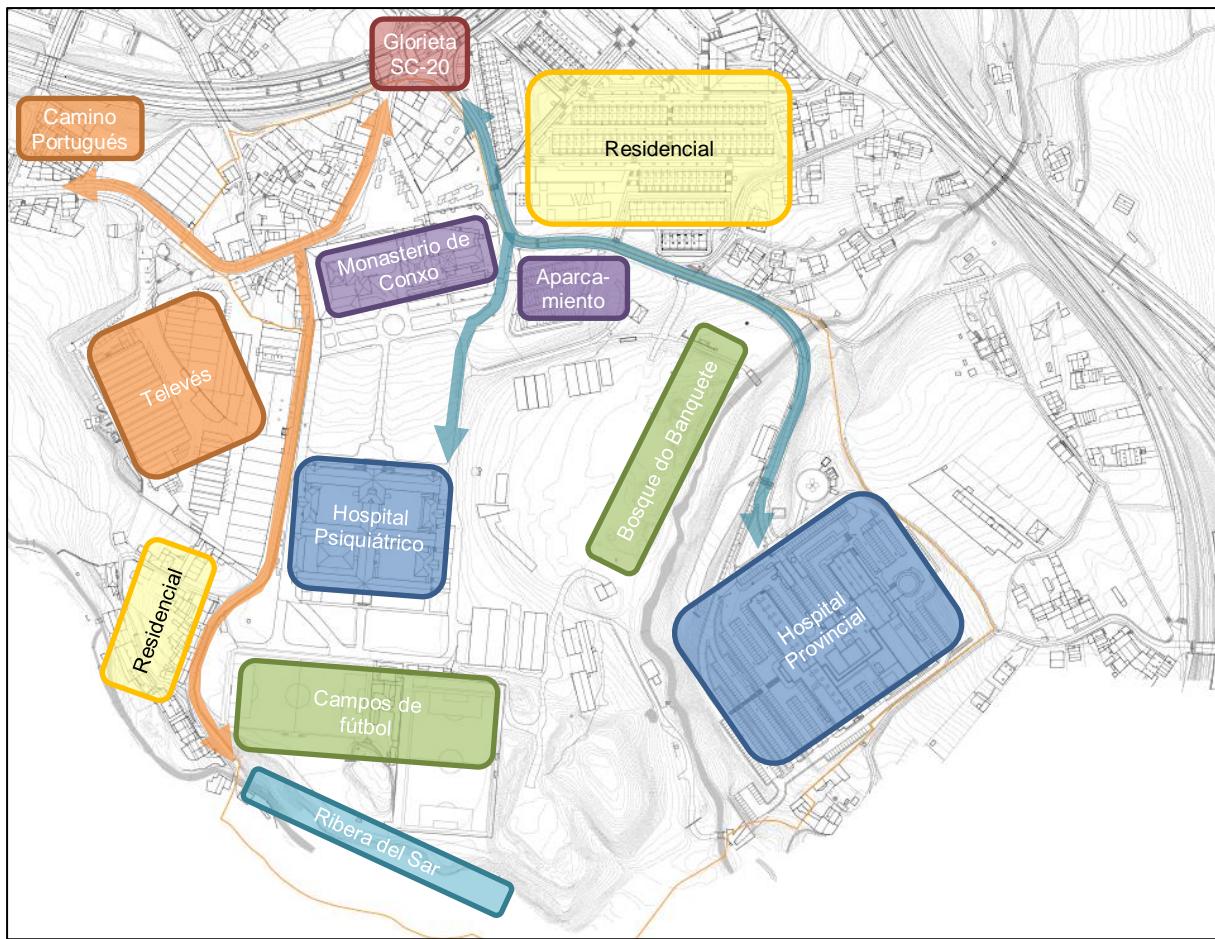
Tal como se ha comentado la conectividad rodada desde el exterior tiene su tronco principal en la glorieta de la SC-20, que hacia el suroeste dispone de acceso hacia la Rúa Campo de Conxo, distribuyendo hacia la parte occidental del ámbito y a la conexión con la Rúa da Benéfica de Conxo, cuyo nodo principal es la fachada principal del Monasterio y hacia el sur por la Rúa da Fervenza hacia los campos de fútbol, las viviendas situadas cerca de la ribera del Sar y el paseo Paula Ayuso. Hacia el sudeste desde la Glorieta se accede a la Rúa Ramón Baltar, que distribuye hacia el Hospital Psiquiátrico y el Hospital Provincial.

Figura 2. Ejes de movimiento interior

Por tanto, debe hablarse de dos ejes de articulación del movimiento interno para el tráfico rodado del ámbito, que tienen su origen y nexo de unión en la glorieta de la SC-20.

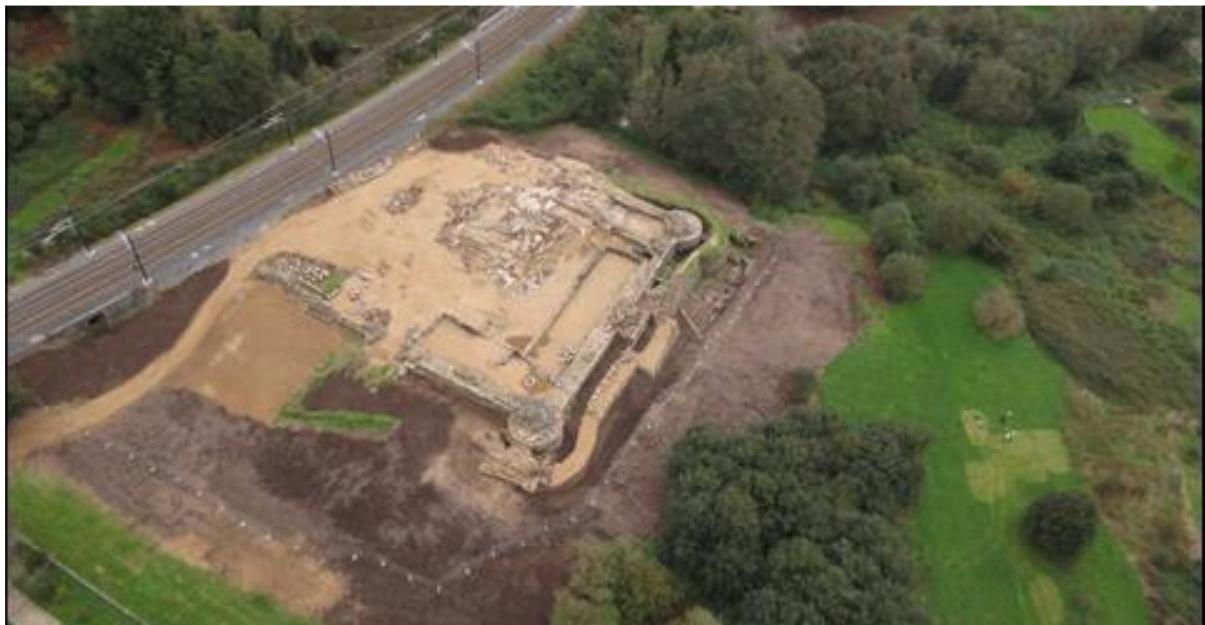
Restos del Castillo de la Rocha Forte tras la excavación de 2013

La fortaleza fue destruida en la Guerra Irmandiña, entre los años 1467 y 1469. En la actualidad se conservan la planta y muros de defensa, sótanos y gran número de los proyectiles de piedra lanzados por las catapultas durante su asedio.

Por otro lado, próximo a este espacio se encontraba el Castillo de la Rocha, también conocido como castillo de los Churruchaos. Se construye sobre el año 1240 y representa un símbolo del poder señorial y del dominio del arzobispo de Santiago sobre los habitantes del entorno. Es destacable la importancia de esta fortaleza como estrategia de control del territorio. Este hecho, destacado ya por E. Portela (2004), sitúa a la fortaleza entre los dos caminos principales de acceso desde el suroeste: el Camino de Noia y el Camino de Padrón.

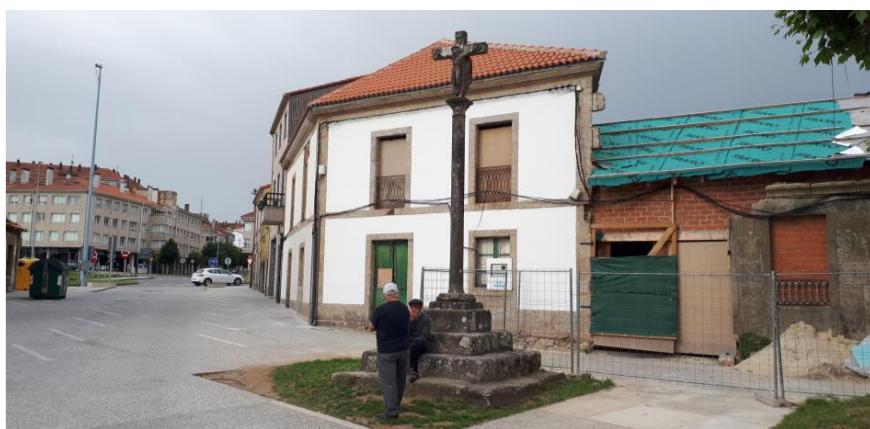
El Cruceiro de Conxo (NE-01) es otro de los elementos existentes en el área de estudio, que se relacionan directamente con el Camino Portugués. Este se sitúa en el Campo de Conxo, al este del camino. Su cronología debe ser barroca y presenta una imagen sencilla, de Cristo crucificado en la cruz, sobre un fuste de sección circular, que se asienta sobre un pedestal escalonado de cuatro cuerpos. Precisamente delante del cruceiro de Conxo era donde se realizaban las recepciones de la Entrada Real, ceremonia con la que las ciudades de los siglos XIV al XVIII recibían a los reyes cuando acudían a visitarlas y que también se les ofrecía a los obispos cuando tomaban posesión. Este elemento está catalogado en el PGOM.

Cruceiro de Campo de Conxo, en el trazado del Camino Portugués

Como elemento singular, se localiza en su borde oriental el Cruceiro do Campo de Conxo (NC-01). Se trata de un cruceiro sencillo, ejecutado en granito. Este cuenta con una base cuadrangular escalonada, con cuatro peldaños, y un fuste de sección circular. El conjunto lo retama una cruz con Cristo crucificado. Su cronología es probablemente barroca.

Se trata de un cruceiro sencillo, ejecutado en granito. Este cuenta con una base cuadrangular escalonada, con cuatro peldaños, y un fuste de sección circular. El conjunto lo remata una cruz con Cristo crucificado. Su cronología es probablemente barroca.

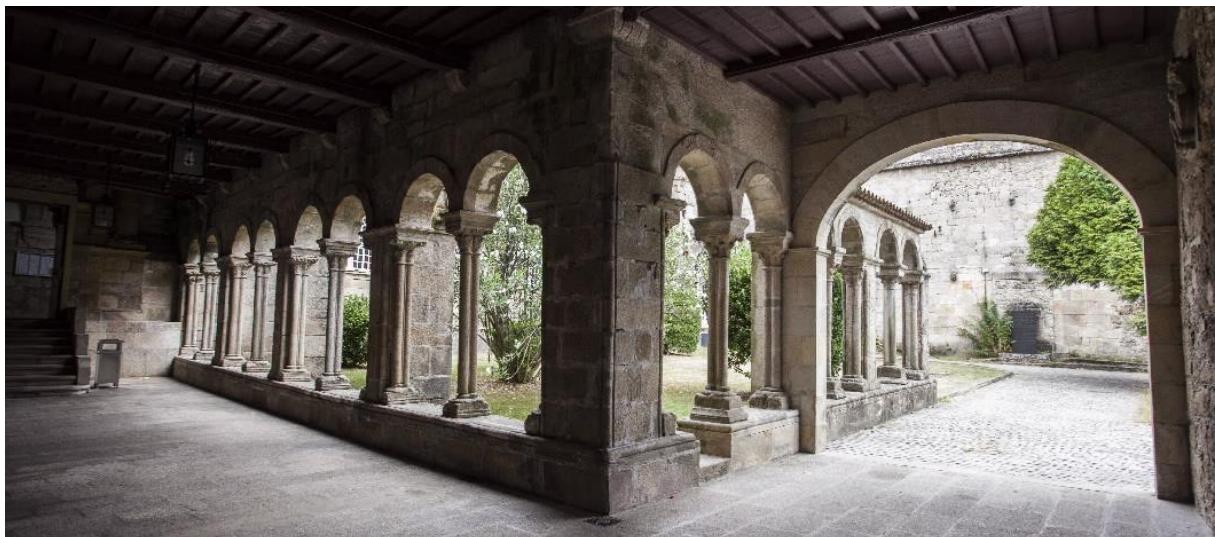
Así, en el año 1106 se comienza la renovación del cenobio de Conxo, que se concluye en el año 1129, según la inscripción fundacional que se conserva en el claustro. El nuevo monasterio acogerá la primera congregación de monjas benedictinas de Galicia. Además, el arzobispo ordena plantar árboles frutales y construir viveros de peces en las orillas del río Sar, para abastecer a las monjas (Falque 1994). La nueva construcción constaba de una iglesia de tres naves rematada en ábsides circulares y bóvedas que cubrían todo el espacio. También contaba con dependencias monásticas mínimas para albergar a la comunidad, que se renovarán en el siglo XIII, con formas góticas naturalistas. El templo estaría orientado con la portada de acceso en el oeste y la cabecera en el este, aproximadamente en el crucero de la iglesia actual pero transversal a ésta. Según Ángel del Castillo (1972), del edificio medieval sólo se conserva en la actualidad parte de los arcos y columnas pareadas del claustro gótico, de finales del siglo XII - principios del XIII.

Vista general del claustro de Conxo

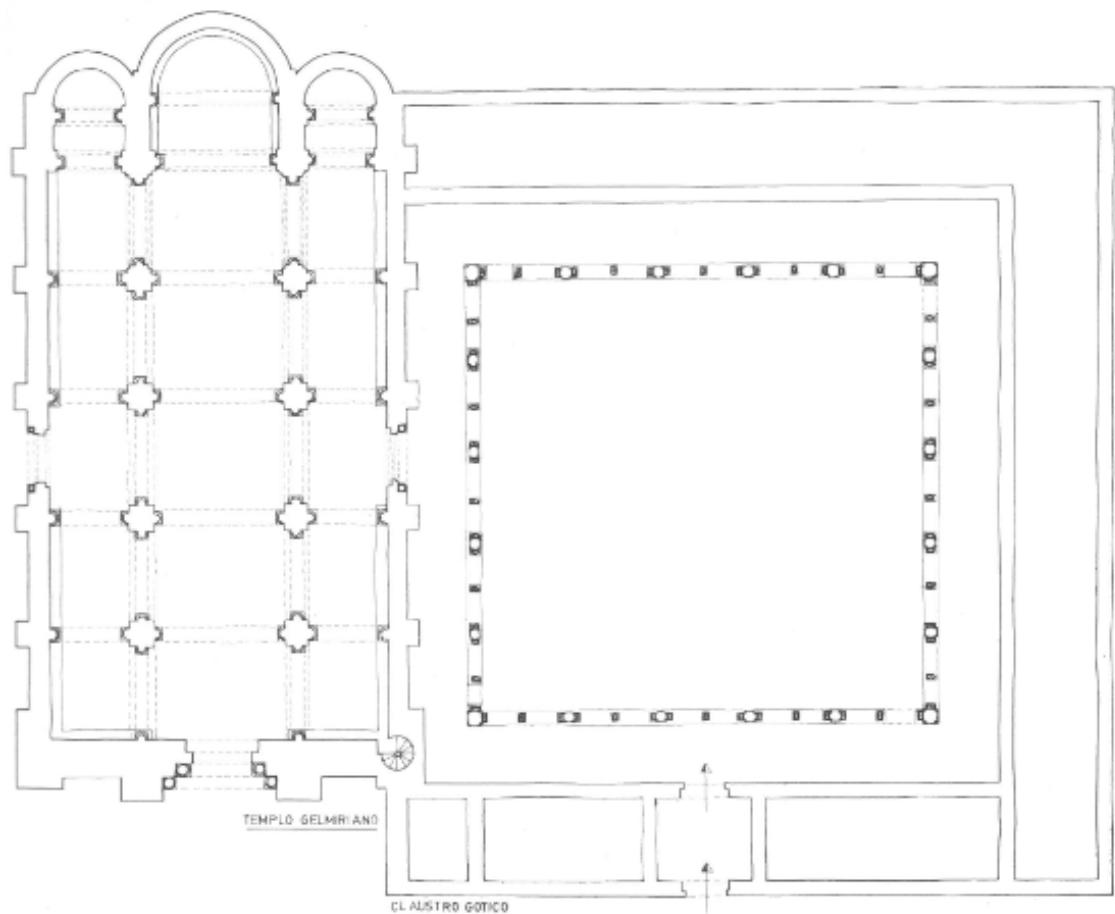
Planta de la iglesia románica y claustro según A. Barral (1992)

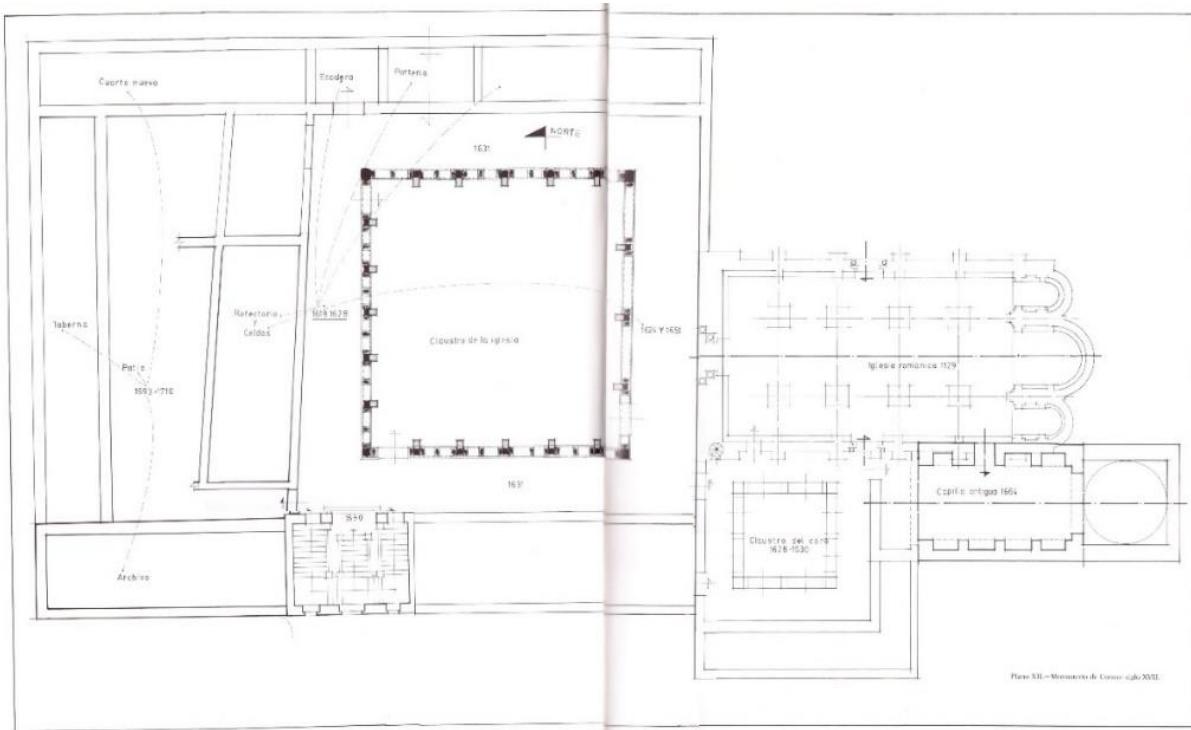
Planta del Monasterio de Conxo en el siglo XVII según A. Barral (1992)

El paso del convento a los mercedarios supondrá también una importante reforma de la edificación, que no comienza hasta la segunda mitad del siglo XVII, cuando se derriba la iglesia románica para construir una más amplia.

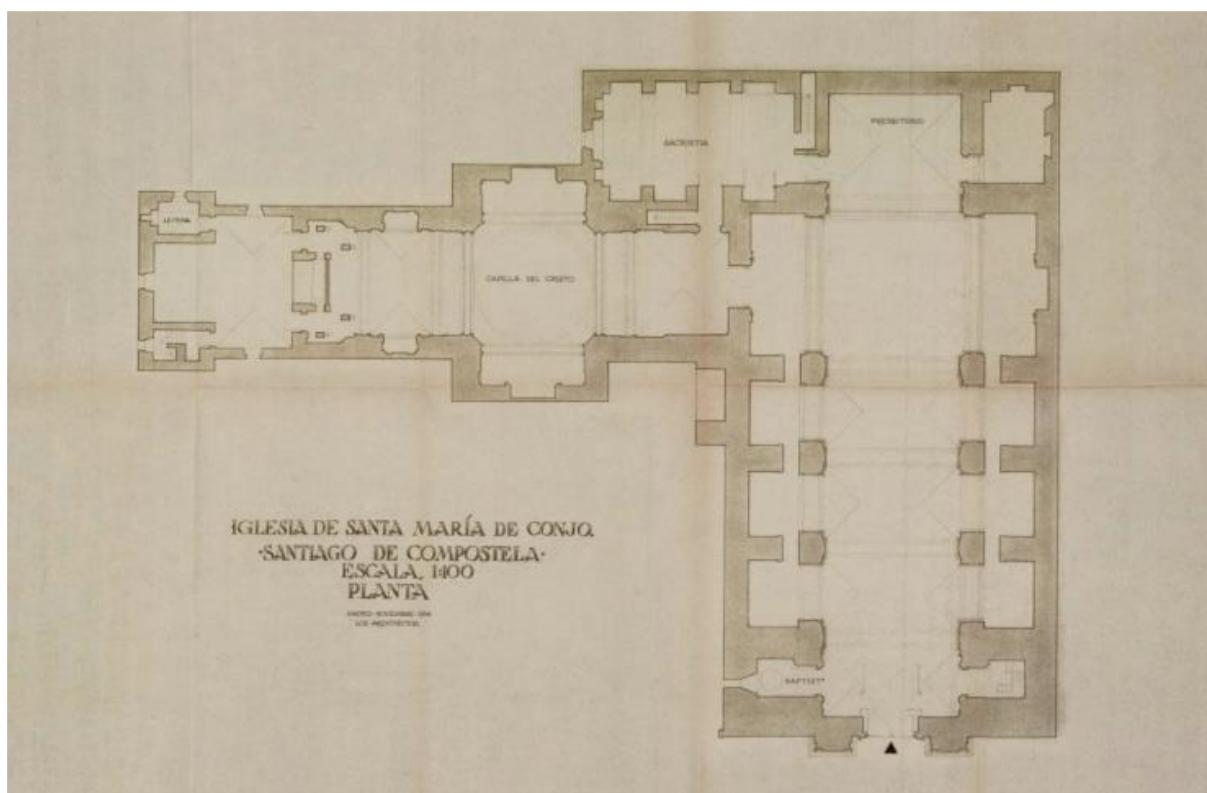
Planta de la nueva Iglesia de Santa María de Conxo (Pons Sorolla, 1965)

En los años ochenta, la revisión de esta teoría propone a Fray Gabriel de las Casas (1693 - 1710) como autor de la iglesia (representante de la opción clasicista dentro del barroco compostelano). Además, este arquitecto estaba en su etapa constructiva más fructífera, trabajando en ese momento en gran parte de los conventos compostelanos, como Belvís, San Martín Pinario, San Paio de Antealtares y Madres Mercedarias.

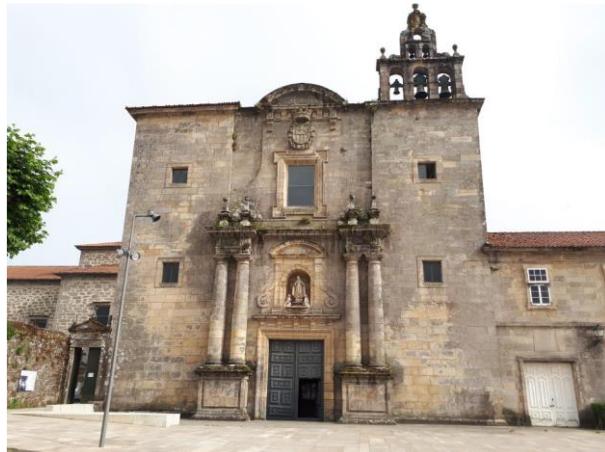
La portada se distribuía en dos cuerpos. El inferior, delimitado por columnas pareadas toscanas, erigidas sobre un alto zócalo con frente rebajado. El entablamento, constituido por un arquitrabe en dos bandas y friso con triglifos y metopas, se quiebra en su parte central para albergar la hornacina de la advocación mariana que da nombre al recinto conventual.

Fachada de Santa María de Conxo en la actualidad

La puerta es adintelada y presenta una moldura. Sobre ella se dispone un friso formado por mutilos y metopas salientes, cuyo efecto barroco de claroscuro sirve de base a la hornacina. Ésta se perfila con dos pilastras cajeadas, con volutas talladas a sus lados, que sostienen un frontón curvo. Sobre la cornisa que corona el cuerpo inferior, alineados con las columnas, se alzan pináculos piramidales de base gallonada con remate en bola.

El plano del segundo nivel queda retrasado con respecto a la línea de las torres. En su centro se abre una ventana de marco moldurado y orejeras, para iluminar el interior. Sobre ella se dispone el escudo de la Orden de la Merced, cuya corona rompe el entablamento. El conjunto se remata con un frontón curvo con extremos en voluta, que contiene la decoración de un tondo enmarcado por formas geométricas triangulares.

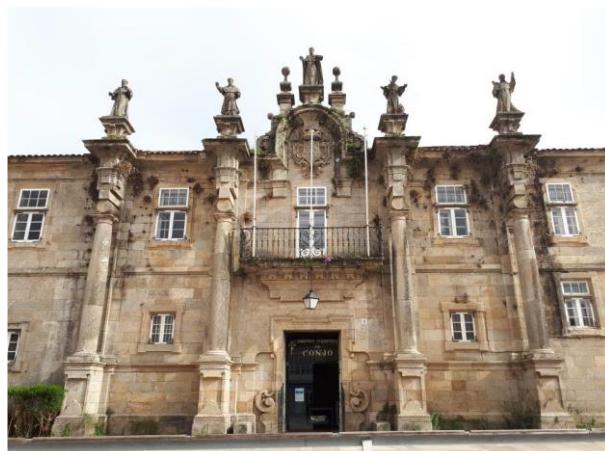
En su interior se puede apreciar un Cristo Crucificado tallado por Gregorio Fernández en el año 1.628 y una capilla construida por Simón Rodríguez entre el año 1.729 y 1.737, autor también de la fachada de la portería actual, uno de los exponentes del Barroco de Placas compostelano.

Detalle de la Portería del Monasterio de Conxo en la actualidad

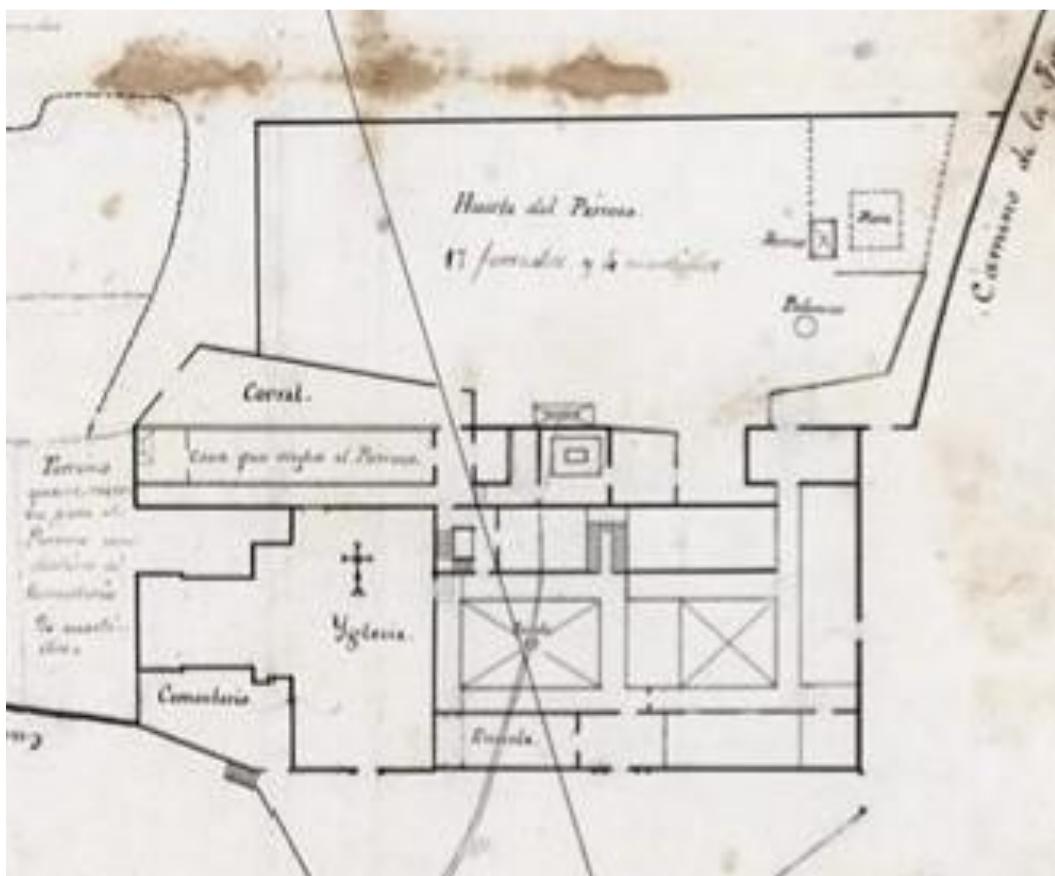
Detalle del Plano del Monasterio de Conxo en 1867

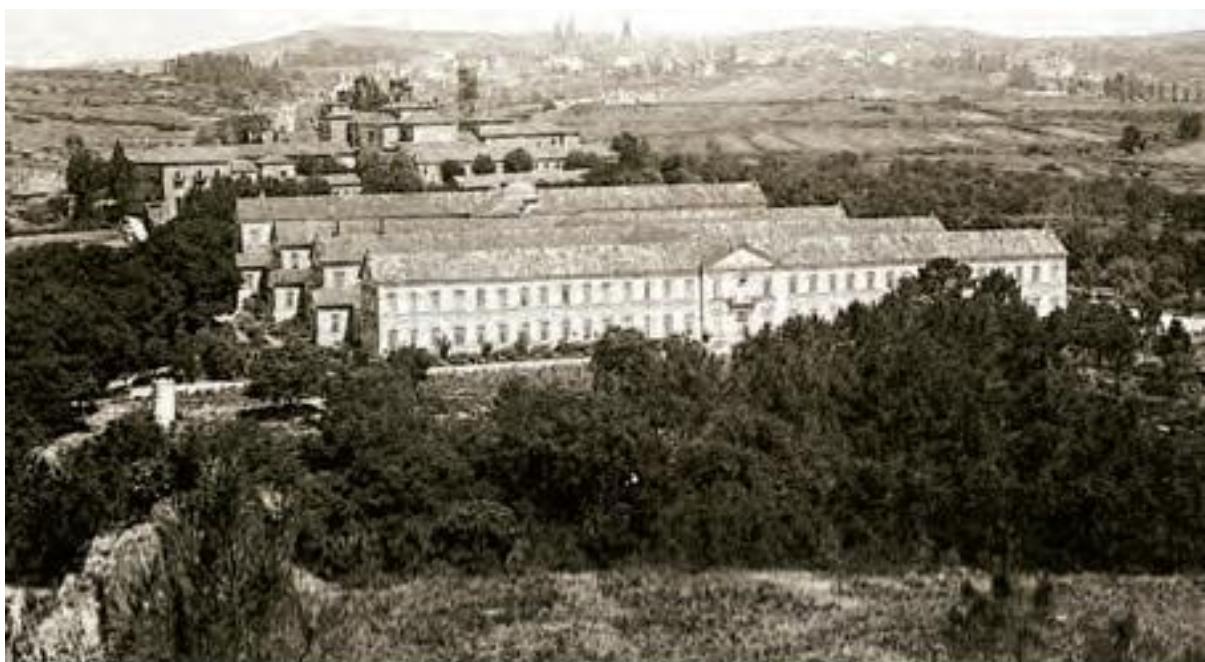
En cuanto al nuevo *manicomio*, resulta llamativo que no se optara por una tipología de pabellones aislados y rodeados de vegetación, la solución que en la segunda mitad del XIX se había impuesto en toda Europa para mejorar la clasificación y tratamientos de los enfermos. Como alternativa se eligió un formato de pabellones conectados, dejando patios interiores para paseos, separando los espacios en dos mitades para enfermos agudos y crónicos, con lo que se respetaba una organización de larga tradición en los recintos hospitalarios que aquí adquiere deliberadas notas de monumentalidad e incluso porte palaciego. La elegante arquitectura ecléctica del nuevo sanatorio psiquiátrico sin duda estaba planeada para transmitir la imagen de un establecimiento de categoría, buscando captar el interés de las familias de los enfermos, sobre todo las de mejores medios económicos, tal como se difundió en postales y publicaciones (Manicomio 1907; "Manicomios" 1922). Publicitado como el mejor sanatorio mental de España, a través de postales e imágenes se mostraban las fachadas del complejo de pabellones, su amplio vestíbulo con escalinata de mármol, las habitaciones de distintas categorías, las salas médicas para tratamientos como la hidroterapia, salas de juegos como la de billar, o la finca ordenada con jardines y paseos arbolados que conectaban con las orillas del río Sar.

Vista del *Manicomio* de Conxo en 1910

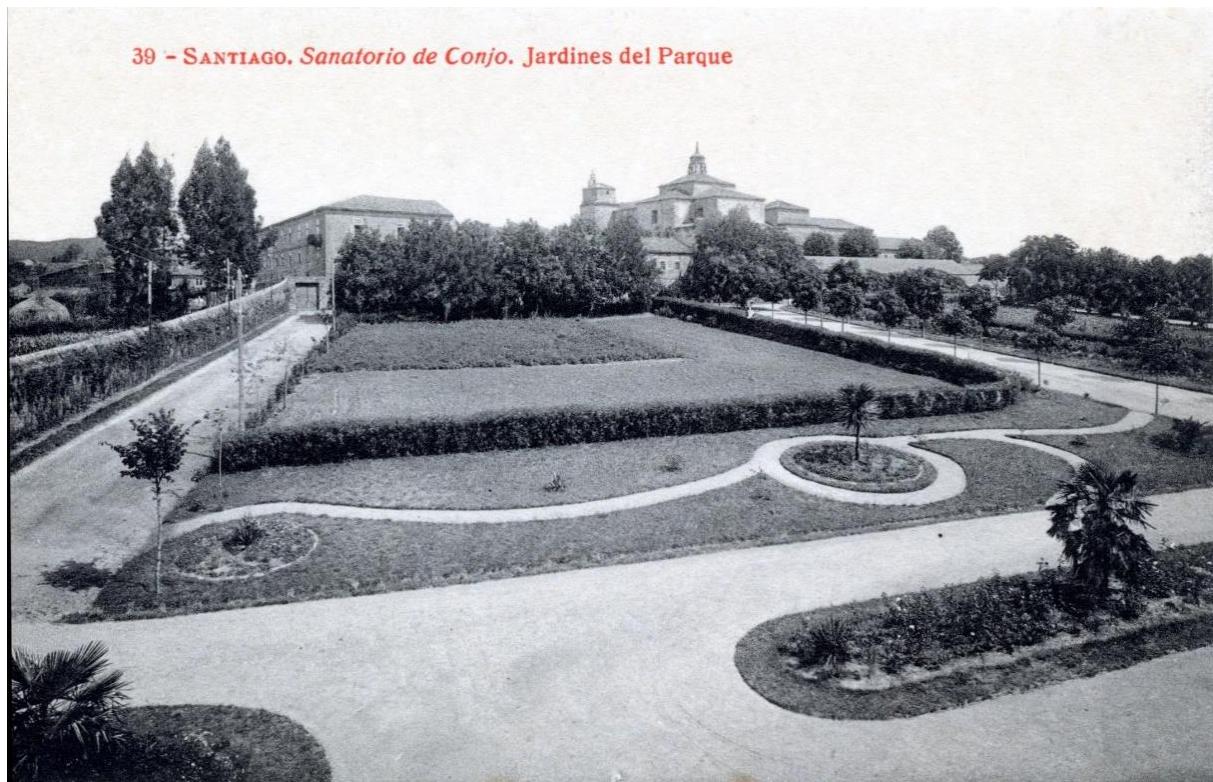
El ajardinamiento y organización de paseos ante la fachada del sanatorio merecen ser destacados ya que fueron considerados pieza fundamental del complejo, al planificarse una avenida principal, sectores ajardinados bordeados por setos y tres paseos en tridente que enlazan con el resto de la finca por el este y sur. Un diseño no realizado a escala 1/400 para un sector de esos ajardinamientos conservado entre la documentación histórica en la Sala Juntas está sellado en una esquina, si bien el tiempo ha hecho que la tinta desvaída sólo permita leer las palabras "Establecimiento" y "Vigo". Con esas pistas el diseño pudo ser encargado a Isidoro Dariere Barrans, paisajista y floricultor de origen francés instalado en Vigo desde 1882 a 1911, o bien al Establecimiento La Paz de P. Nandín, también activo en Vigo a principios del siglo XX.

Vista de los jardines del Monasterio en 1916

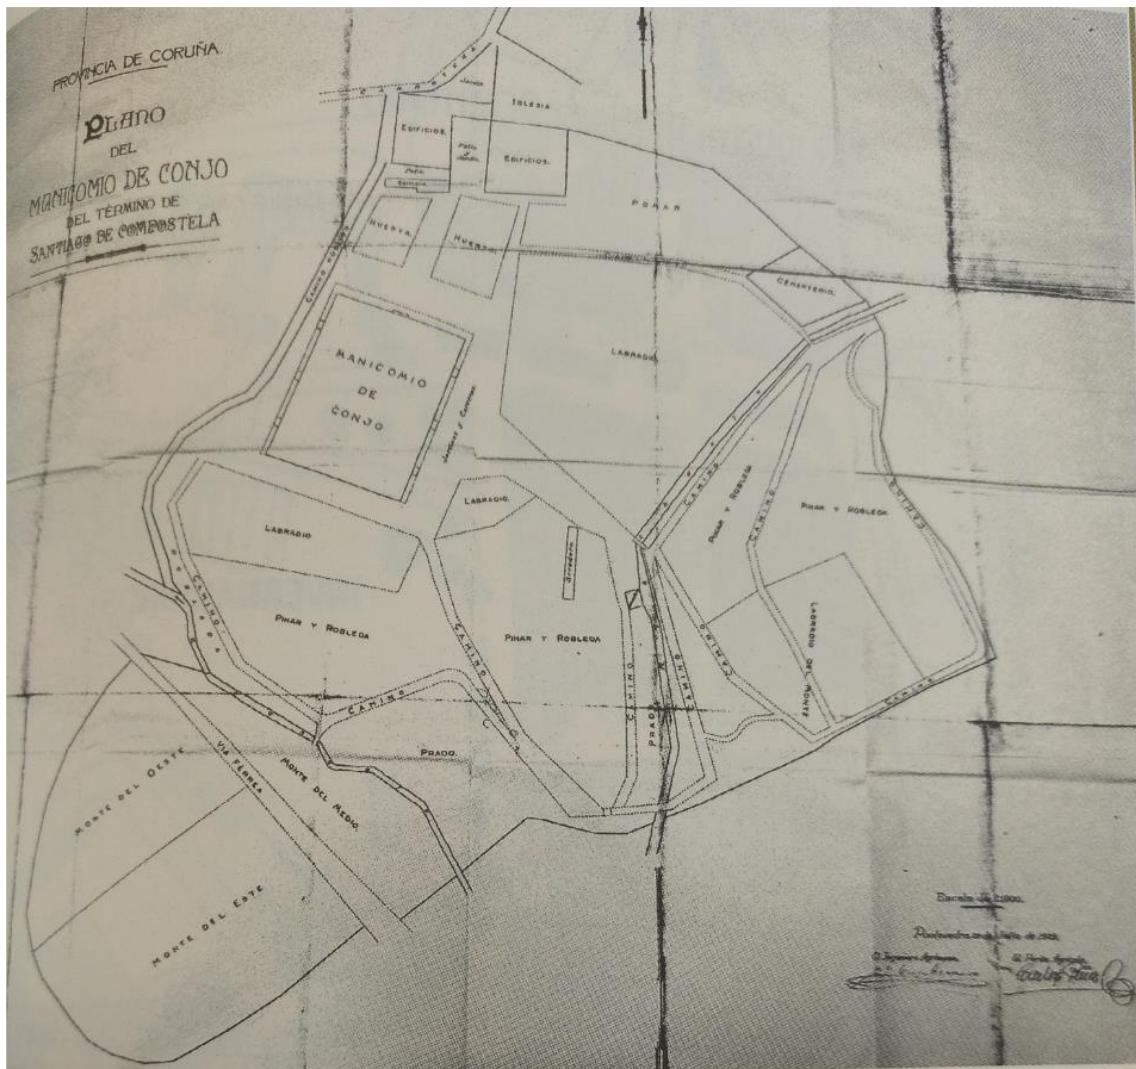
Ya hemos visto como el sanatorio de Conxo será construido en la finca del Monasterio a finales del siglo XIX. A principios del XX la situación parece seguir siendo la misma y el ámbito del Hospital Psiquiátrico aparece rodeado de fincas de uso agrícola, hacia el este y el oeste.

### Plano del *manicomio* de Conxo en 1929

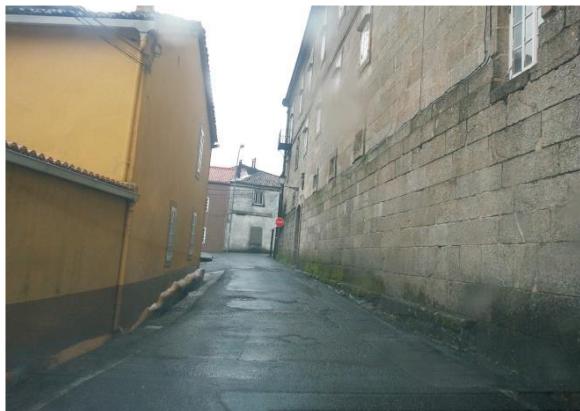
La obra fue promovida por Gas Galicia SDG S.A. El control arqueológico se realizó sobre un tramo de 308 m para dar servicio al Hospital Provincial de Conxo y otro tramo de 234 m para suministrar gas al Hospital Psiquiátrico. Las zanjas fueron excavadas de forma mecánica, para alojar las conducciones, y tuvieron una anchura de 0,40-0,60 m y una profundidad de 1,20 m.

Vista del trazado por el lado oeste del Psiquiátrico

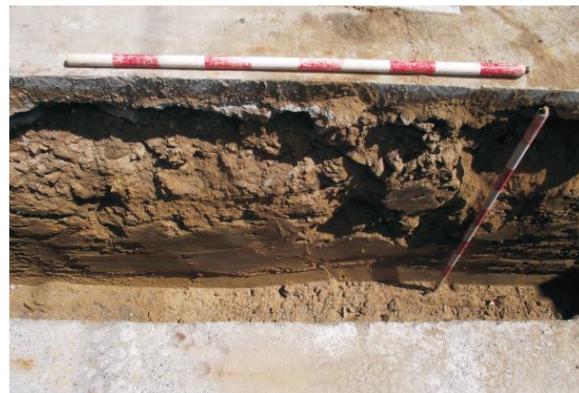
Esta está constituida por un relleno arenoso, que se apoya directamente sobre el sustrato. Sobre la arena se disponen rellenos de nivelación y finalmente el pavimento. El único material localizado son fragmentos de ladrillo y teja, que se relacionan con obras de época contemporánea, y algunos fragmentos de cerámica esmaltada y cerámica de cocina, con una cronología reciente. En definitiva, la actuación no permitió localizar restos arqueológicos de ningún tipo.

Detalle de la estratigrafía

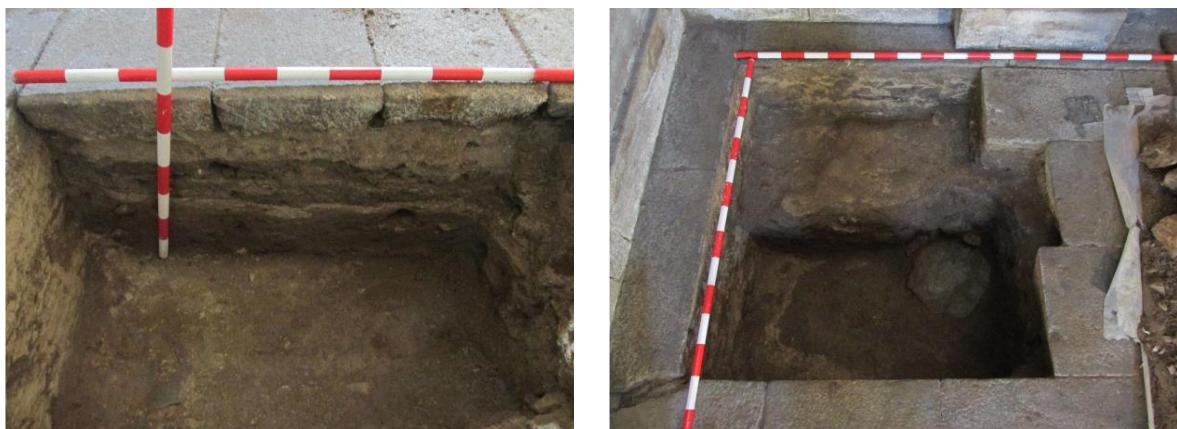
La excavación permitió constatar la presencia de distintos depósitos, que pueden definirse como rellenos de nivelación, con la función de servir de apoyo al enlosado existente. Como dato de interés, se observa como la secuencia estratigráfica alterna estratos de escasa compactación con otros muy compactos. Todos ellos están en contacto con las cimentaciones perimetrales del edificio y parece que su cronología sería coetánea a la construcción de la capilla (S. XVIII) Durante los trabajos no se localizaron materiales o estructuras arqueológicas.

Vista general de los sondeos ejecutados en la capilla (Felpeto 2017)

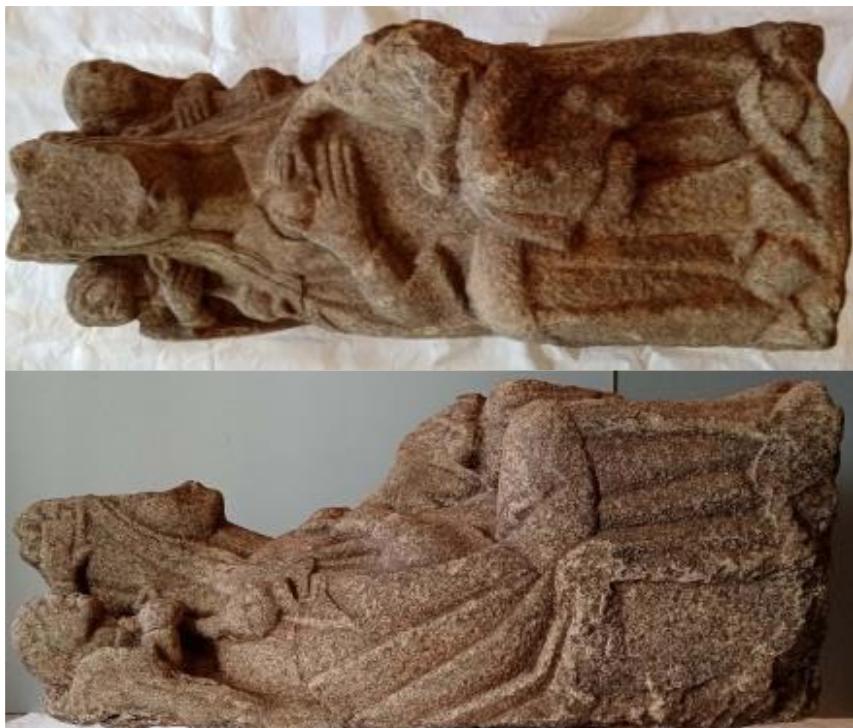
La pieza mantenía un estado de conservación considerablemente bueno, aunque manifiesta una pérdida de volumen en la cara de la Virgen y en el busto del Niño. En la actualidad el elemento está depositado en el Museo de las Peregrinaciones.

La Virgen después del proceso de restauración

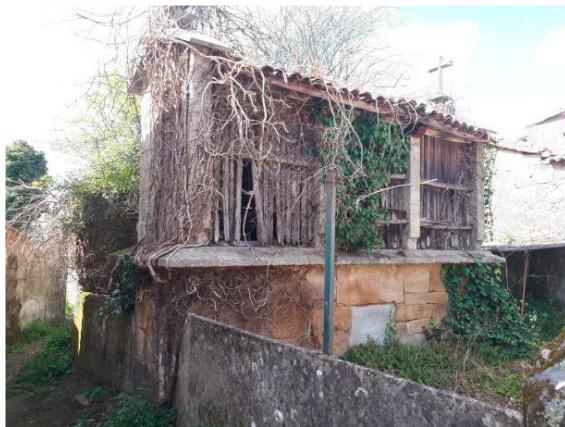
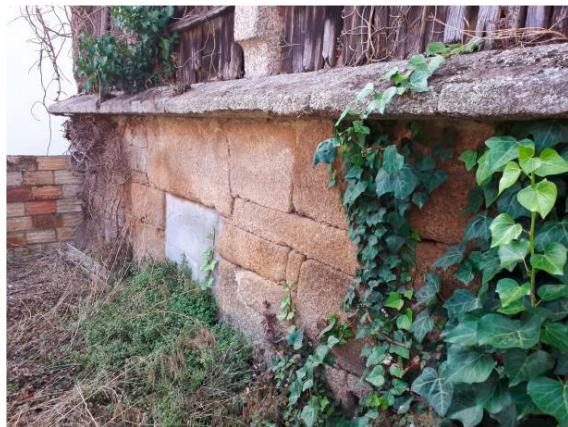
3 m de longitud y poco más de 1 m de anchura. Su característica principal es su construcción mixta, con piedra y madera. En este caso el elemento presenta una base de 1,20 m de altura, constituida por sillares de granito de tamaño variable y aparentemente maciza. Sobre la base se dispone un “tornarratos” tipo mesa, constituido por una única pieza de granito, biselada en sus cuatro lados. Sobre esta se apoyan seis “penales” también de granito, que sustentan la techumbre. Los cuatro lados son de madera y se encuentran bastante deteriorados y el hórreo ha perdido algunas de sus “doelas” (tablas verticales). La techumbre es de teja del país y también se encuentra en mal estado. Coronando el elemento, sobre la cornisa, cuenta con una cruz. El elemento se encuentra en estado de semiabandono.

Vista general y detalle del Hórreo NH-01

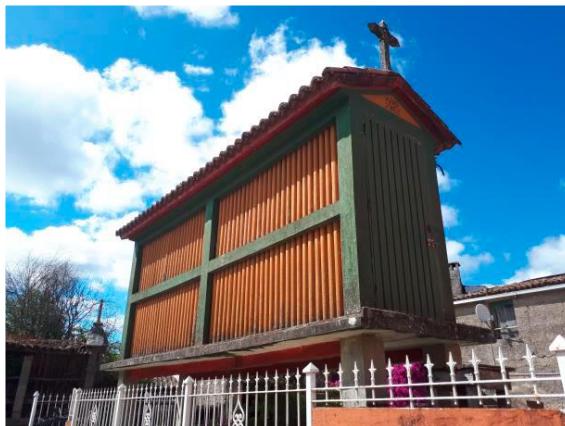
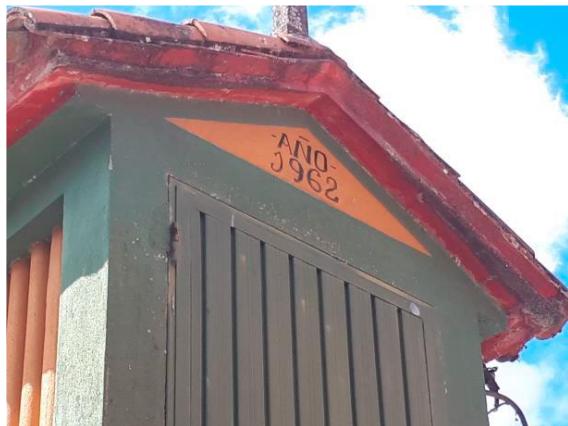
En la finca contigua, hacia el este, se localiza otro hórreo. En este caso se trata de un elemento con cuerpo y pilares de cemento pintado. Sobre la puerta, en el “pinche” (frontón) se puede ver la fecha de 1962. Su estilo constructivo y la fecha, corroboran que se trata de un elemento reciente, que no será catalogado.

Vista general y detalle del hórreo construido en 1962

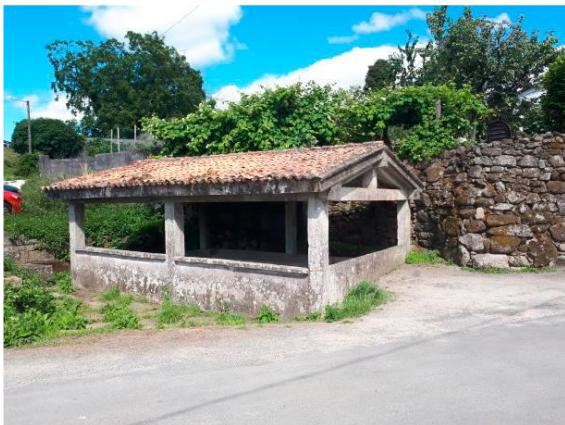
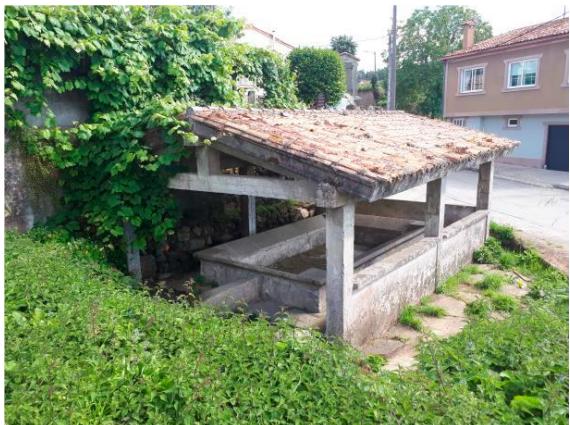
El lavadero de Conxo de Abaixo presenta una marquesina de cemento de 5 m de longitud y 3,5 m de anchura. La estructura presenta un tejado a dos aguas de teja del país. La marquesina aloja un lavadero rectangular, 3 m de longitud y 1,7 m de anchura. El estanque también es rectangular y está rematado por una superficie inclinada, construida con losas de granito

que se disponen sobre todo el perímetro. En este caso, las piedras de los cuatro esquiniales son horizontales.

Vistas generales del Lavadero y Fuente de Conxo

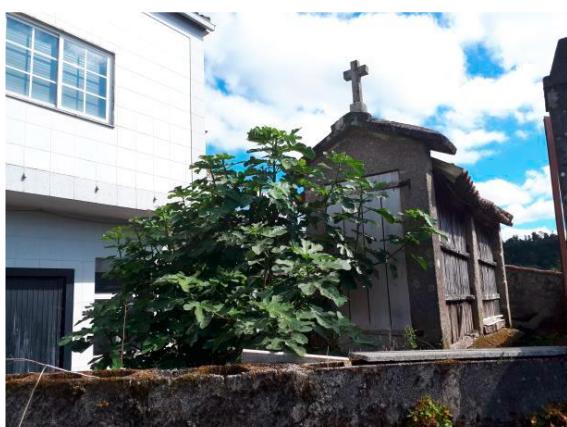
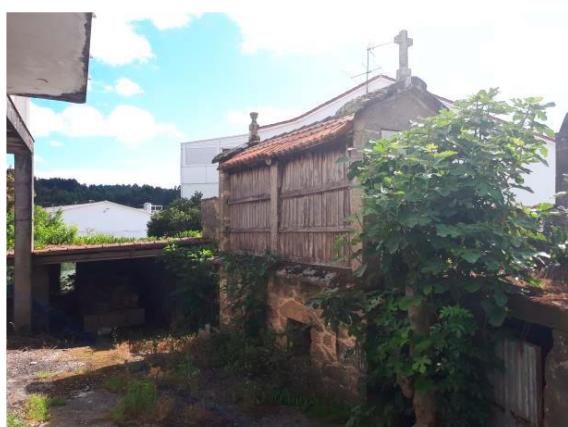
Dentro de este conjunto se localiza otro hórreo (NH-02). El elemento se encuentra dentro de una finca cerrada, por lo que su inspección resulta difícil. Este sigue la misma tipología descrita en el caso de NH-01 y sus características formales son muy similares. En este caso la base es maciza, pero ejecutada con mampostería, y presenta un hueco en su zona media. Presenta también tres penales de granito que sostienen las cornisas y un techo a dos aguas de teja curva. Como remate se distingue la cruz y, en el lado opuesto, un turuleco. El cuerpo y la puerta son de madera y todo el elemento presenta un grado de conservación aceptable.

Vistas generales del Hórreo de Conxo de Abaixo 2

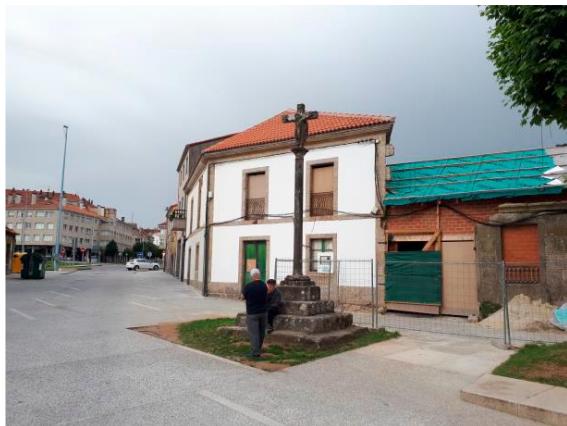
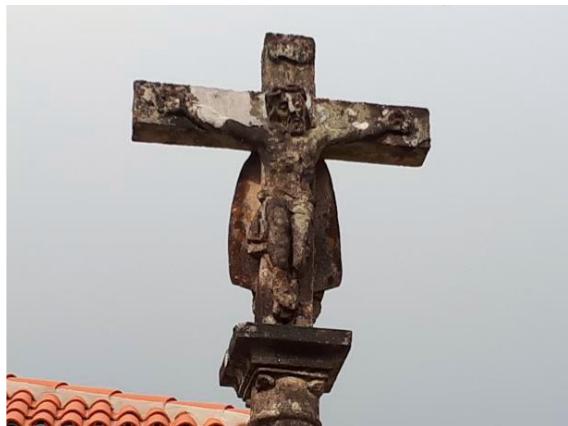
Vista general y detalle del Cruceiro de Conxo de Abaixo (NC-01)

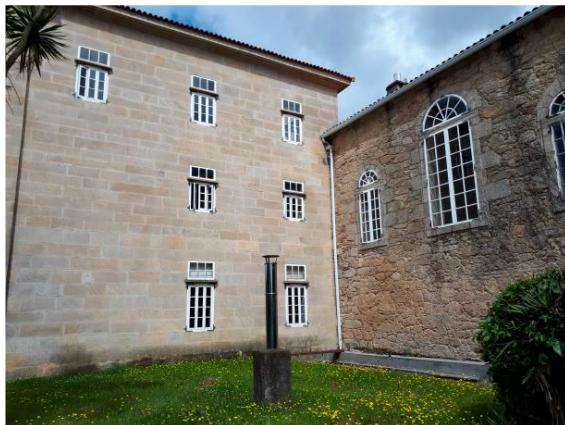
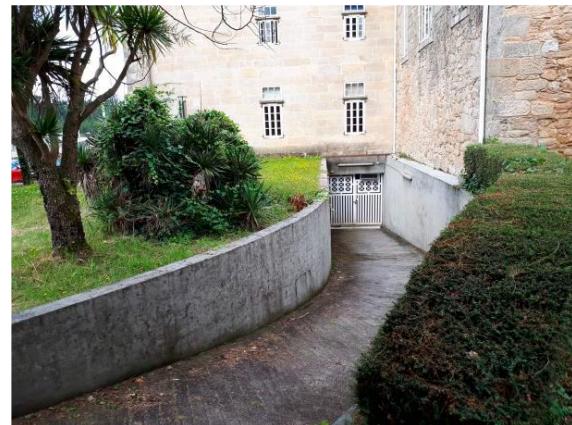
En la zona oeste del monasterio se observan diferencias constructivas notables, ya que el cuerpo enfrentado a la portería está confeccionado con mampostería, mientras que el cuerpo sur del ala oeste presenta muros de cantería con sillares regulares dispuestos a soga. Este cuerpo cuenta además con un sótano o garaje, al que se accede desde el jardín, a través de una rampa con paredes hormigonadas. Resulta complicado analizar el adosamiento de estos

cuerpos debido a su altura sobre la rampa del garaje y a la existencia de un canalón en la zona de intersección de los muros.

Vista general de los edificios ubicados al suroeste y detalle del acceso al garaje

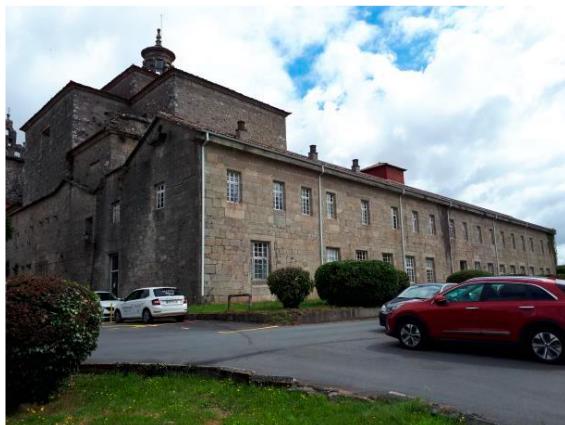
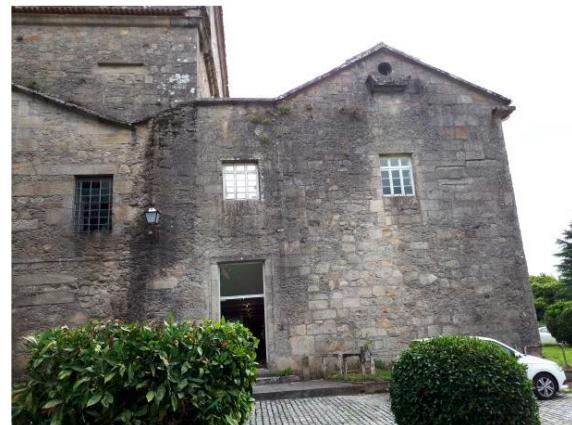
La relación constructiva entre el edificio que ocupa el centro de salud hoy en día y el conjunto monacal tampoco está clara. Esta edificación aparece en el plano de 1867 como la casa del párroco. En la actualidad, desde el patio central, donde se observa la cara oeste del edificio, parece que la fachada se integra con el cuerpo posterior de la iglesia. El edificio presenta también alteraciones en sus paramentos debidas probablemente a reparaciones o momentos constructivos diferentes.

Vista general del edificio que ocupa el centro de salud y detalle de su fachada oeste

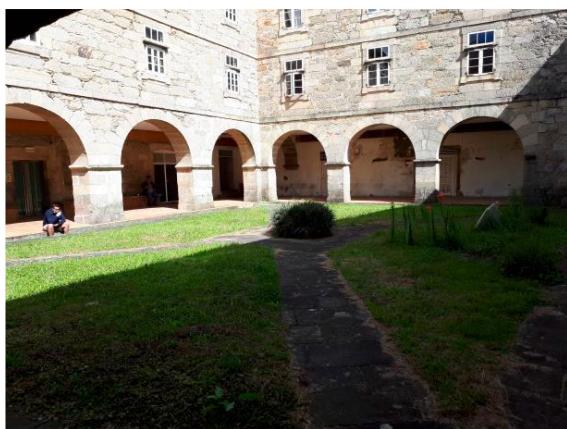
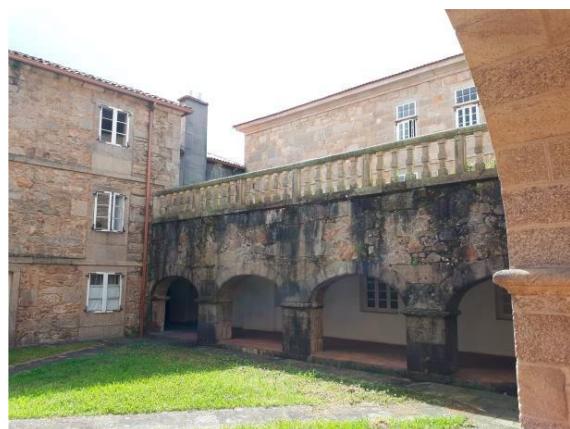
Respecto al claustro que se localiza en el cuerpo oeste, también se observan diferencias constructivas y alteraciones o modificaciones en sus paramentos.

Vista general de los laterales del claustro occidental
