## **MEMORIA JUSTIFICATIVA**

**PLAN ESPECIAL DE  
PROTECCIÓN Y  
REHABILITACIÓN DE LA  
IGLESIA, HOSPITAL  
PSIQUIÁTRICO Y MONASTERIO  
DE CONXO CON SUS JARDINES  
Y HUERTAS, ZONAS DE  
ACCESO Y NÚCLEOS DE  
ENTORNO (PE-1R)**

**PE-1R-CONxo**

**BORRADOR**

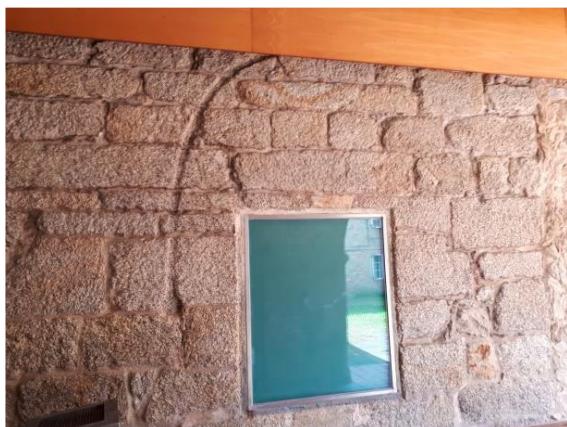
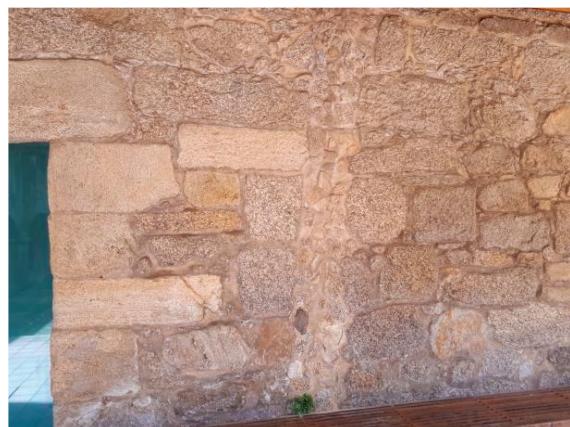
Concretamente es en su pasillo oeste dónde son más evidentes estas alteraciones, como marcas curvas sobre el muro o cambios bruscos en el tipo de paramento.

Alteraciones en el paramento del pasillo del claustro occidental

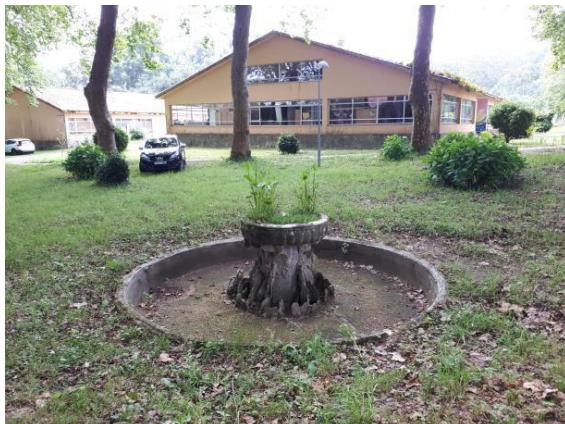
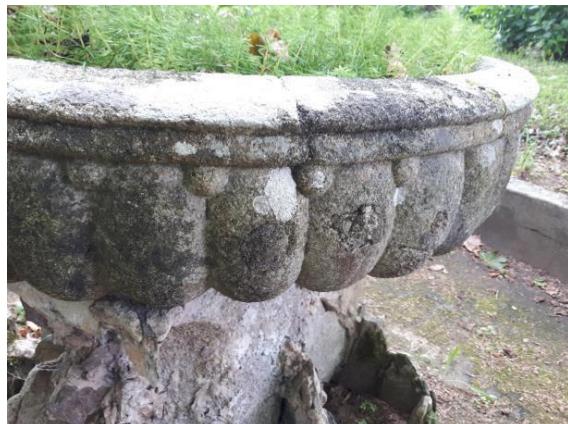
Entre el lateral este del Hospital Psiquiátrico y las construcciones auxiliares situadas al sureste, existe otro parterre con un elemento singular (NF-03). Se trata de una pila bautismal de 1,10 m de diámetro. El elemento está reutilizado como ornamento dentro de un pequeño estanque circular. La pieza se apoya sobre un pilar de granito moderno, al que se adosan lajas de esquisto adheridas con cemento. Se encuentra rellena de tierra y presenta vegetación, lo que impide inspeccionar su interior. La pila es de granito y presenta una decoración de galones. Esta procedería del conjunto eclesial y su cronología es indeterminada por el momento.

Vista general y detalle de la pila bautismal reutilizada en los jardines del Hospital

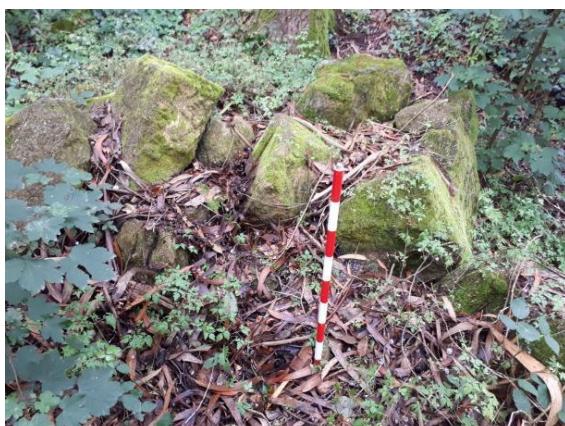
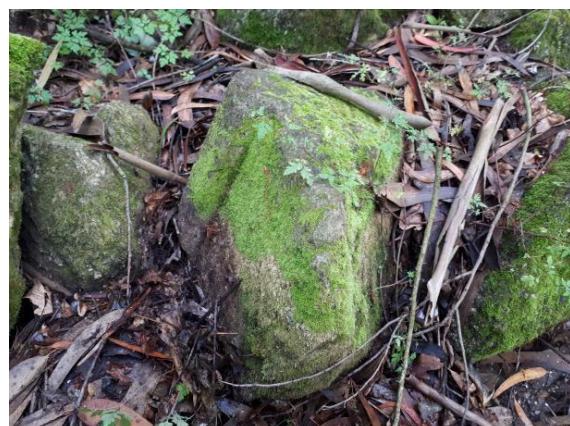
Existe un sendero que accede a la zona superior. Al borde de este camino se localiza una acumulación de piedras semienterradas (NREF-01) y cubiertas por la vegetación. Aunque resulta difícil caracterizar estos elementos, alguna piedra presenta un volumen ortogonal y molduradas.

Por informaciones de técnicos municipales, estas acumulaciones son el resultado de las excavaciones necesarias para realizar el tanque de tormentas y sus tuberías de acometida, que se pueden visualizar en fotografías aéreas de años recientes de este siglo.

Vista general y detalle de las acumulaciones de piedra

Resulta imposible caracterizar la tipología y la cronología de estos elementos sin abordar un trabajo mínimo de limpieza y excavación.

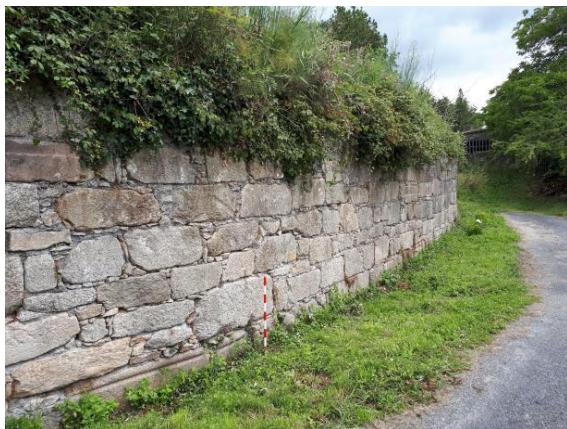
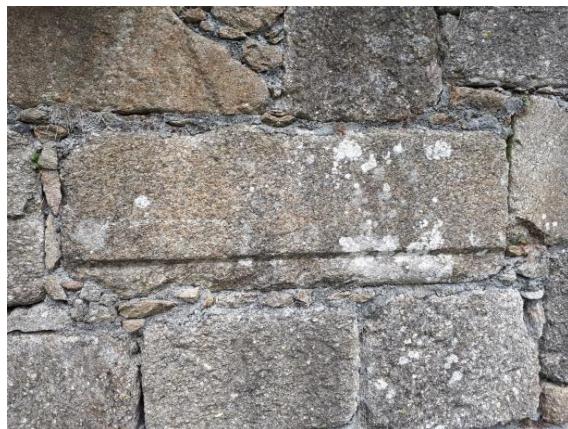
La prospección de la zona este de los terrenos del hospital ofrece nuevos indicios. En la zona noreste existe una pista que conduce a los invernaderos y al cementerio del Hospital Psiquiátrico. Hacia el norte, el camino aparece delimitado por un muro de contención de bloques de granito, que sostiene la terraza en la que se ubica el aparcamiento construido recientemente. La inspección de este muro evidencia que, a lo largo de su recorrido existen diversos bloques trabajados (NREF-02), que han sido reaprovechados para la construcción de este muro. En general, los elementos son sillares de gran tamaño y presentan una decoración simple con una moldura horizontal.

Vista general y detalle de los sillares

Parece que este muro se ejecutó a finales de los años 70 del siglo pasado, cuando se construyó el edificio para pacientes R1, donde hoy se localiza el nuevo parking. El origen de estos elementos es incierto, pero podría tratarse de restos relacionados con la demolición de la antigua iglesia o con las remodelaciones posteriores realizadas en el monasterio.

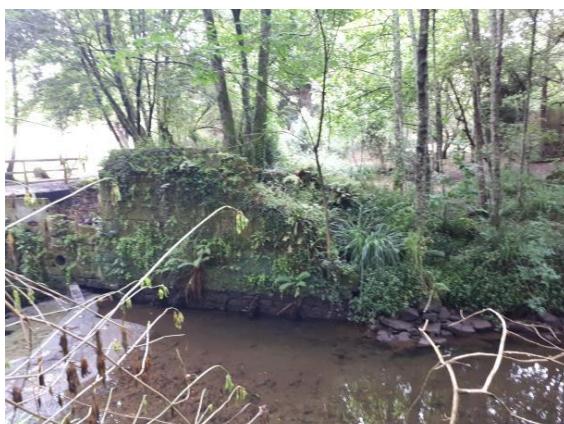
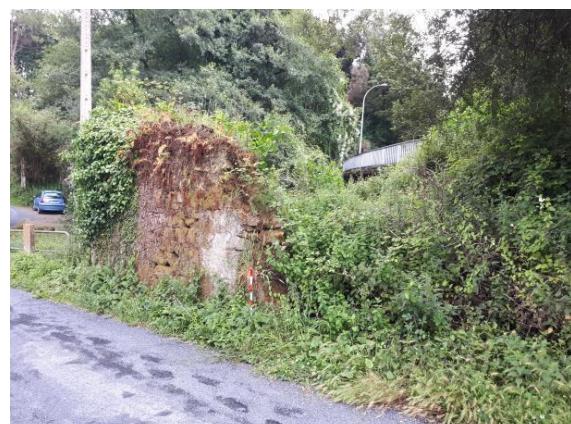
Siguiendo la pista hacia el este, se localiza el Cementerio del Hospital Psiquiátrico (ND-02), al norte del camino. Se trata de un recinto delimitado por un muro de piedra, que llega hasta la ribera del Sar. En esta zona, el muro de cierre se encuentra parcialmente destruido. Hacia el norte, la urbanización de la rúa de Ramón Baltar seccionó parcialmente el espacio original del cementerio y en la actualidad existe un cierre vegetal combinado con vallas.

Muro del cementerio orientado al río y restos del cierre al otro lado de la rúa de Ramón Baltar

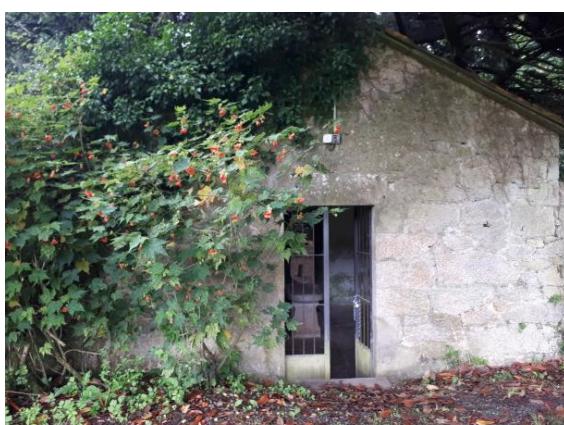
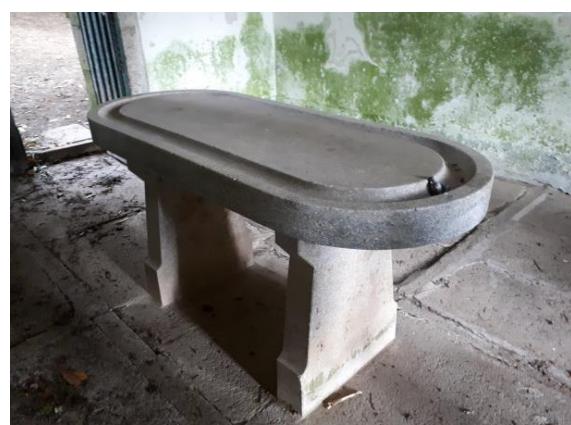
Vista del exterior e interior de la sala de autopsias, con mesa de autopsias

El acceso al cementerio se realiza por el sur, a través de un pequeño edificio que funcionaba como sala de autopsias. Esta construcción se encuentra bastante deteriorada, pero aún conserva su techumbre. En su interior se localiza aun la mesa de autopsias, de forma ovalada y con un canal perimetral, que se encuentra en un buen estado de conservación.

El acceso al cementerio se realiza por el sur, a través de un pequeño edificio que funcionaba como sala de autopsias. Esta construcción se encuentra bastante deteriorada, pero aún conserva su techumbre. En su interior se localiza aun la mesa de autopsias, de forma ovalada y con un canal perimetral, que se encuentra en un buen estado de conservación.

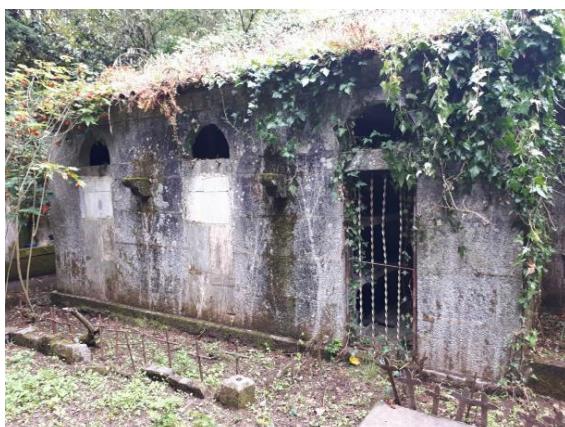
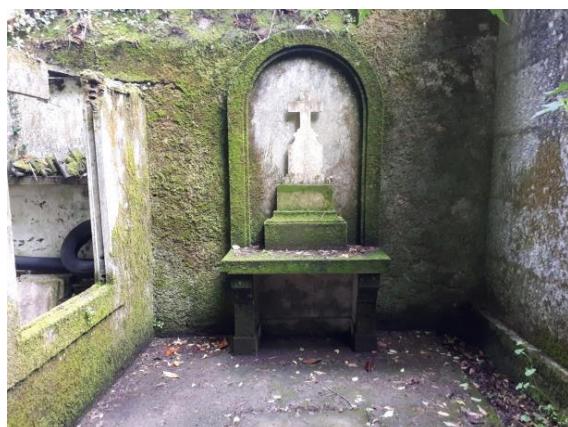
Entrando en el recinto, a la izquierda, se localiza otro edificio alargado, que habría servido para alojar los nichos reservados para enterrar a las monjas del hospital. Varios de los vanos se encuentran tapiados y su estado de conservación es muy precario. Adyacente a su lateral noroeste, se localiza una pared con un pequeño altar, que presenta una cruz sobre un pedestal. El conjunto se inscribe en un arco de medio punto. Al pie del altar se ubica una tapa de cemento. Según las referencias obtenidas, esta trampilla accede a una gran cámara subterránea, utilizada como osario.

Vista general del edificio para el enterramiento de las monjas y osario adyacente

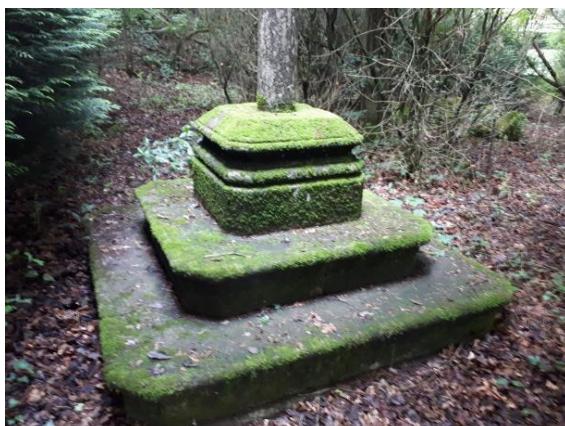
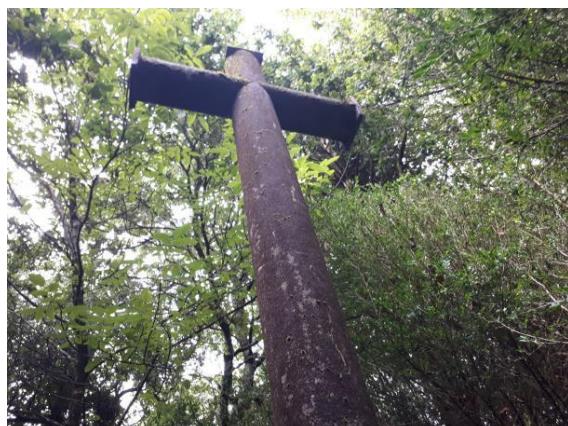
Detalle de la base y fuste del Cruceiro del Cementerio (NC-02)

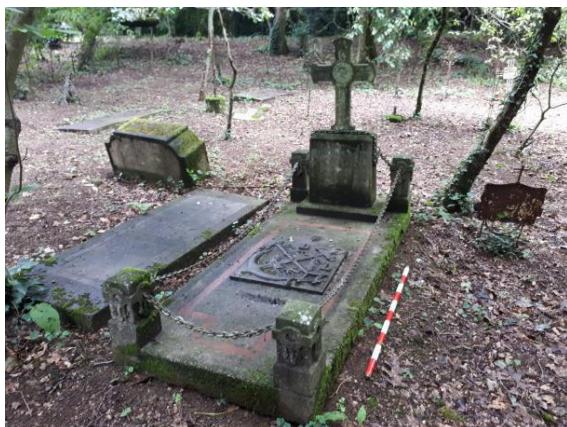
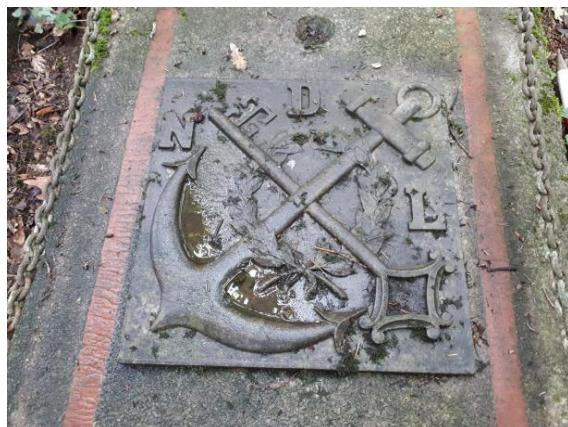
La limpieza de este espacio permitió descubrir varias tumbas. La más llamativa es el sepulcro de 1917, de Friedrich Wilhem Mette, capitán del Santa Úrsula. Se trata de una tumba muy historiada, con cadenas perimetrales y una cruz sobre pedestal en su cabecera. En su centro se localiza una placa en bronce, con un bajorrelieve en el que se representa un ancla y una llave, el anagrama de la marina alemana a principios del siglo XX. Sobre esta placa se localizaba un ancla que fue sustraída hace algunos años. El hallazgo sirvió de inspiración al Dr. Ramón Aréa, psiquiatra del hospital, que investiga a este personaje y publica una novela en el año 2015 llamada "Tempo de Pedra".

Vista general y detalle de la tumba de Wilhem Mette

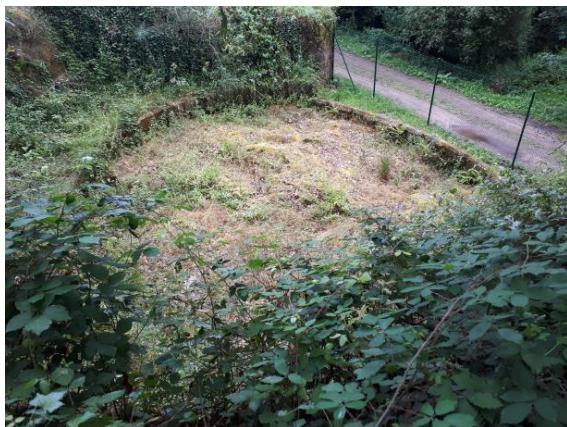
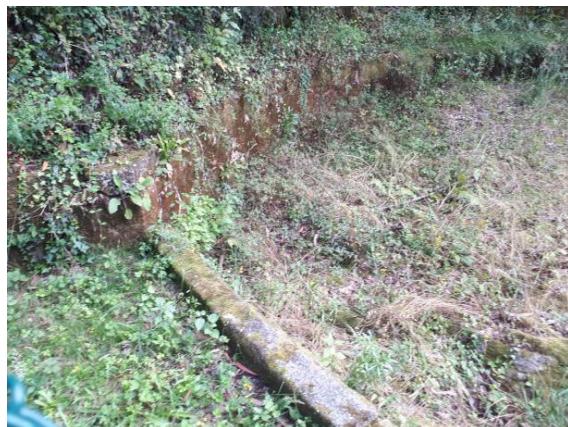
Hacia el sur, también en su zona limítrofe, se localiza una curiosa estructura. Se trata de un recinto de forma oval (NF-04) situado al borde del camino que transita por la ribera del Sar.

Vista general y detalle de la estructura oval

Hacia el este, en la zona más próxima al camino, presenta un murete bajo de granito, de unos 30 cm. Este aparece bien trabajado hacia el exterior, pero su cara interna es irregular. La mitad del arco que se dispone al oeste, tiene una altura superior (80 cm aproximadamente) y está constituida por bloques de granito bien trabajados. Esta parte de la estructura se dispone pegada a un talud de considerable altura. En la zona media del óvalo se observa el afloramiento de la roca natural. Al parecer, durante muchos años, este espacio fue utilizado para verter basura y todo tipo de objetos. Según el testimonio del director de las limpiezas, durante los trabajos realizados se localizó la antigua máquina de secar, que se ubica actualmente en el lavadero (NF-02).

Respecto a la función de esta estructura, todo indica que estaría cubierta por tierra hasta la cota del muro más bajo, constituyendo un parterre. Es probable que el muro más alto, que se orienta hacia el río, constituyese el respaldo de una bancada hoy en día desaparecida. Su uso podría haber sido el de un lugar de descanso para los enfermos, en la zona más próxima al Sar. Su configuración recuerda al Banco de los Enamorados en la Alameda compostelana, que se construyó a principios del siglo XX y sería aproximadamente coetáneo a la construcción del Hospital Psiquiátrico.

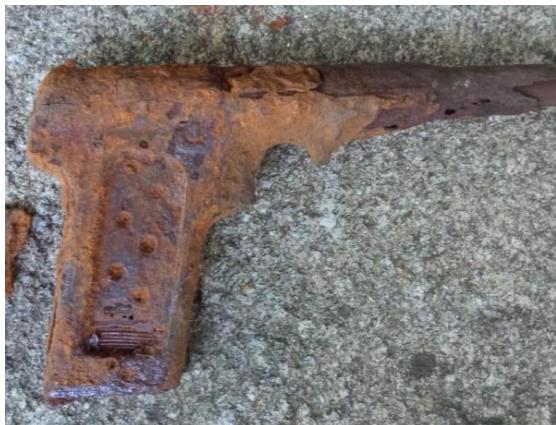
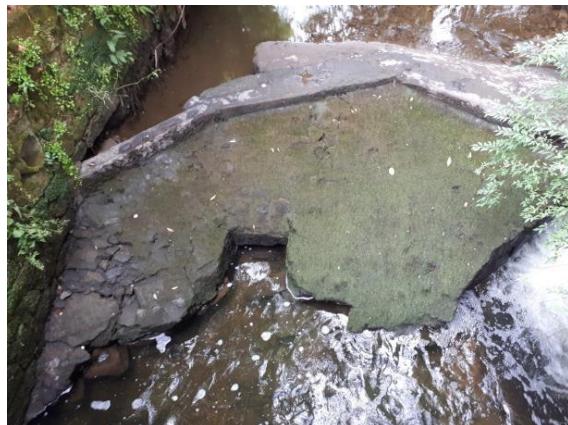
En el tramo inicial, adyacente al cementerio del Hospital Psiquiátrico, se ubica una pequeña presa en el río. La estructura tiene una forma de flecha y está ejecutada con lajas de piedra y parcialmente recebada con cemento. En su zona central existe un hueco de forma rectangular. En este punto se localizó en el año 2014 una pistola del ejército español. Se trata de un arma fabricada en Bilbao, muy común en los años 40 y 50.

Detalle de la pistola y presa en el Sar, donde se localizó el arma

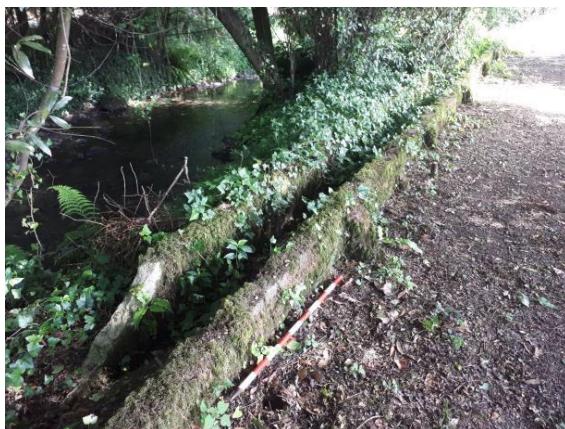
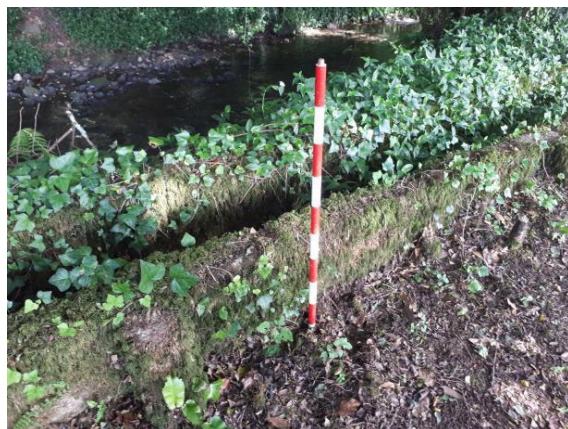
Cruzando el río en la zona adyacente a la presa y el cementerio, puede transitarse el camino que discurre por la ribera occidental del Sar. Hasta hace un año esta zona era también de disfrute para los enfermos del Hospital Psiquiátrico, aunque ahora se encuentra delimitada por la verja metálica que delimita el terreno del recinto sanitario. Continuando esta senda hacia el sur, se localiza a unos 100 m un canal de piedra (ND-03). La estructura se ubica entre el camino y el río y presenta una longitud considerable. Tiene una altura de unos 50 cm y está constituido por dos paredes de granito paralelas, separadas entre sí unos 35 cm. El fondo de la estructura está colmatado por tierra y restos de vegetación. Su estado de conservación es variable. En algunas zonas está bien conservado y en otras ha sido prácticamente destruido. Más adelante, el canal desaparece y vuelve a reaparecer en una zona de cañaveral, muy oculto por la vegetación.

Vista general y detalle del canal paralelo al río

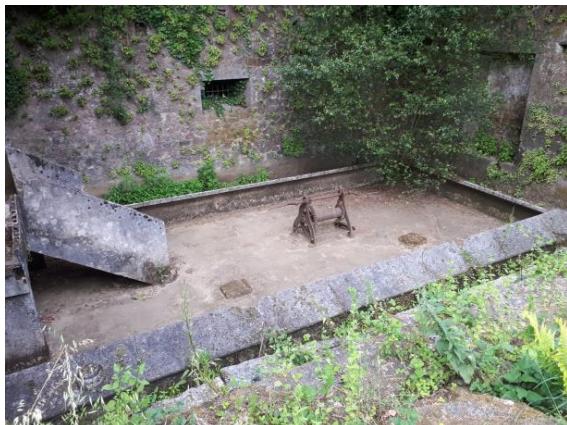
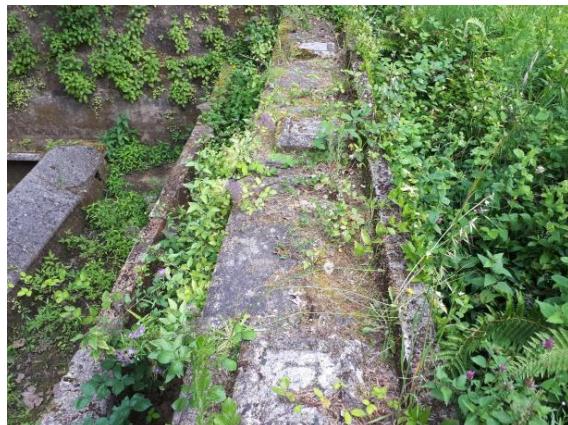
Continuando el camino hacia el sur, se localizan a la izquierda los restos de un gran edificio de planta rectangular (NF-02), que se localiza por debajo de la cota del camino, adyacente al río. Este presenta tres paredes con una altura de 5-6 m, confeccionadas con bloques de granito y sillares en sus esquinadas. Hacia el oeste la edificación está completamente abierta, aunque en esta zona se localiza un muro bajo (a ras del suelo del camino) con basas cuadrangulares. Ello parece indicar que esta cara estaría probablemente porticada con columnas. El muro este presenta un solo vano de forma rectangular y la pared sur presenta una puerta actualmente tapiada.

Vista general del lavadero detalle del muro occidental con basas cuadradas

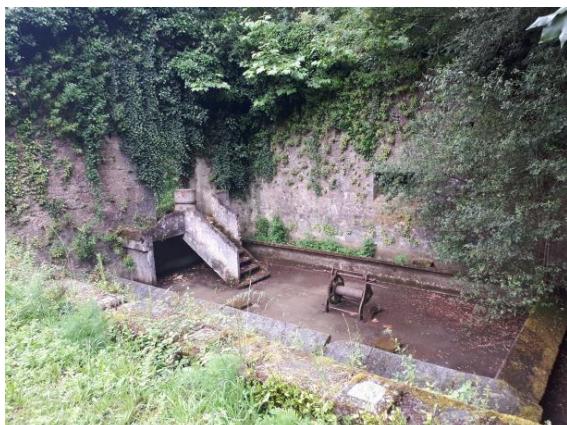
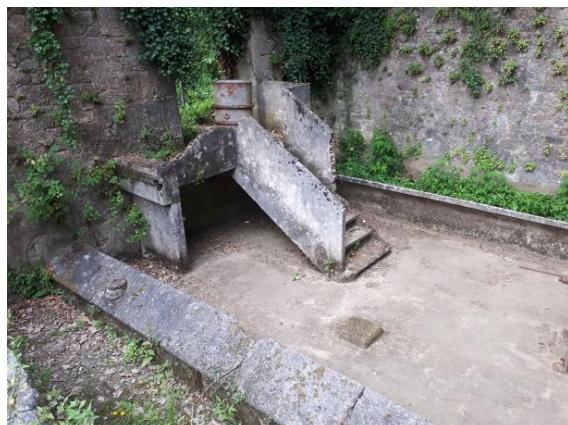
En el interior de edificio se ubica un recinto rectangular, rematado por lajas de granito que se disponen con una inclinación hacia el exterior. En algunas zonas las lajas de granito han sido sustituidas por elementos de cemento. El acceso al recinto se realiza desde el norte, a través de unas escaleras ejecutadas en ladrillo y cemento.

Vista general y detalle del acceso al lavadero

Respecto a su función, las referencias indican que se trata de la antigua lavandería del Hospital Psiquiátrico. Parece que el edificio poseía una cubierta de madera y teja, que fue destruida por un incendio hace unos 15 años. El sistema utilizado sería el opuesto al de los lavaderos tradicionales, donde el recinto interno es un estanque y las losas se inclinan hacia el interior, para escurrir la ropa en la zona donde se encuentra el agua. En este caso, el espacio interior acogería al personal encargado de lavar y el agua correría sobre el canal perimetral. Este se surtiría a través del canal documentado con anterioridad, que tomaría del Sar aguas arriba. Parece que el edificio pudo estar en uso, al menos, hasta los años 70, cuando se construye una nueva lavandería en los terrenos del Hospital Psiquiátrico.

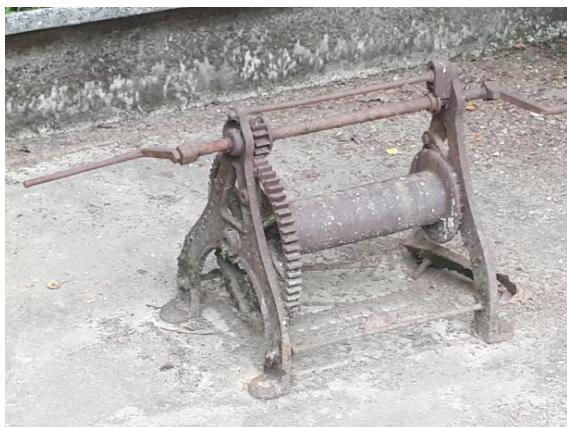
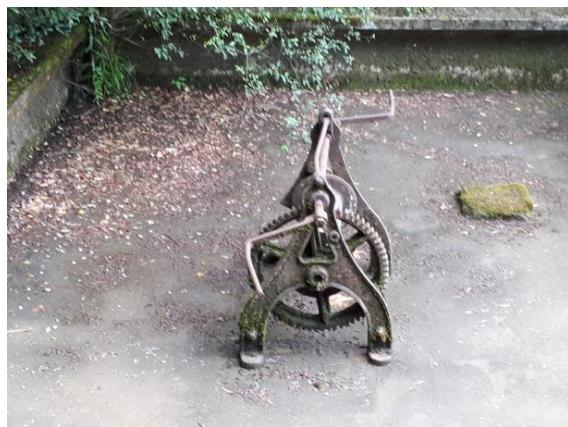
Detalles de la máquina de secado que se localiza actualmente en el antiguo lavadero

Por último, en el interior del recinto se localiza una antigua maquina manual para escurrir la ropa. Se trata de un elemento de hierro fabricado en el País Vasco. Presenta un estado de conservación bastante regular, ya que el proceso de oxidación ha llevado a la rotura de una de sus patas. La máquina fue localizada durante la limpieza de la estructura ovalada (NF-04) ubicada al borde del camino.

En el interior del recinto se localiza una antigua máquina manual para escurrir la ropa. Se trata de un elemento de hierro fabricado en el País Vasco. Presenta un estado de conservación bastante regular, ya que el proceso de oxidación ha llevado a la rotura de una de sus patas. La máquina fue localizada durante la limpieza de la estructura ovalada (NF-04), ubicada al borde del camino.

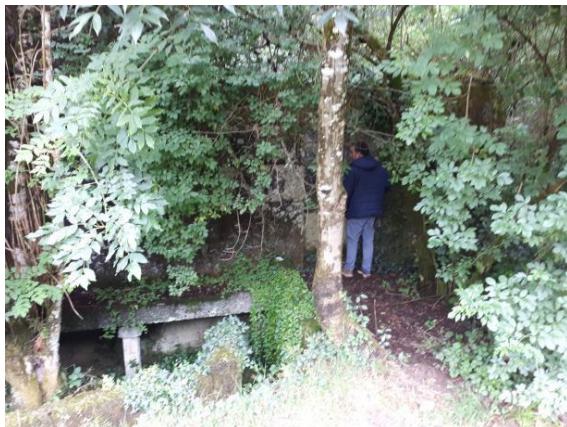
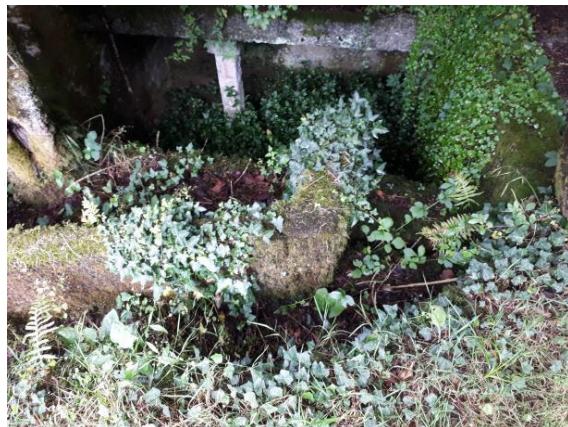
Adosado por el sur a la antigua lavandería, se localizan los restos de otra construcción (ND-01). El edificio presenta una profusa vegetación y también carece de techumbre. Sus dimensiones son más reducidas y en la zona de acceso se observa un canal de entrada, que sería la prolongación del canal que surtía a la lavandería. En su interior se localizan aún las muelas de granito, que indican que se trata de un molino.

Vista general del exterior del molino y detalle del canal de entrada

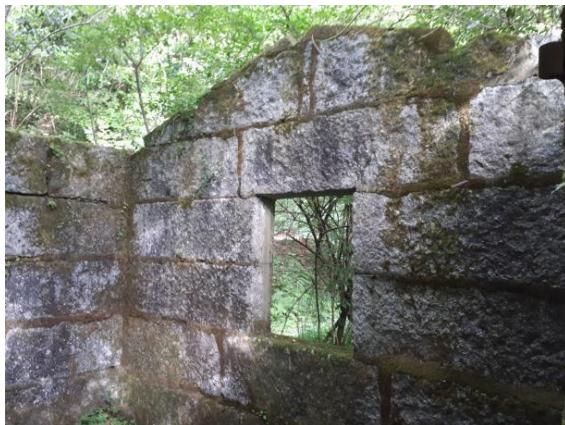
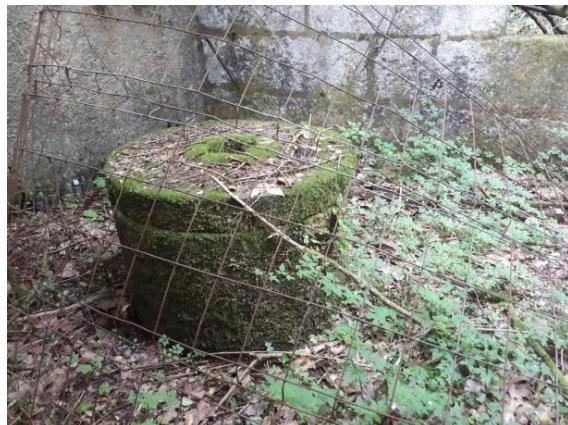
Sus muros están ejecutados con sillares de granito, pero su corte y su superficie indican que no se trata de una estructura de mucha antigüedad. Uno de ellos aparece recebado con cemento.

La forma del muro sur indica que el tejado sería a dos aguas, algo poco común en los antiguos molinos de tamaño reducido que, además, suelen estar confeccionados en mampostería.

Muro sur del molino y detalle de las muelas presentes en su interior

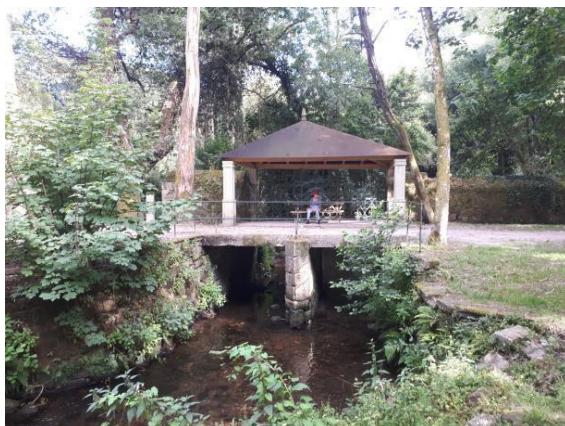
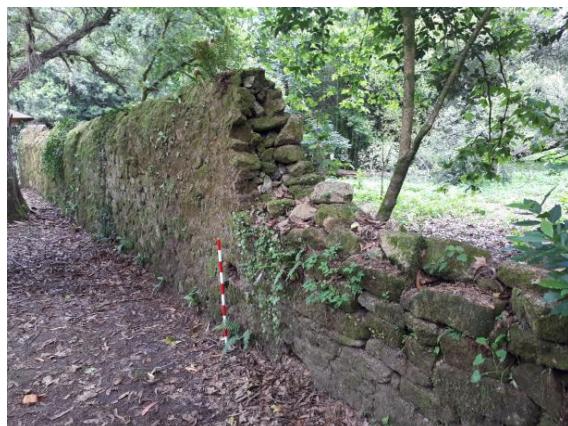
Hacia el sur, el camino conecta con el área recreativa del “Banquete de Conxo” y con el Paseo de Paula Ayuso, que cruza el Sar en el “Puente del Merendero”. Este puente se sostiene sobre un muro de sillares de granito, que presenta un tajamar. El pavimento del puente y la marquesina que se ubica sobre este son de reciente construcción. En esta zona se conserva el muro de cierre del Hospital Psiquiátrico, que en ciertas zonas se encuentra muy alterado o prácticamente destruido.

Vista general del Puente del Merendero y muro del Hospital Psiquiátrico

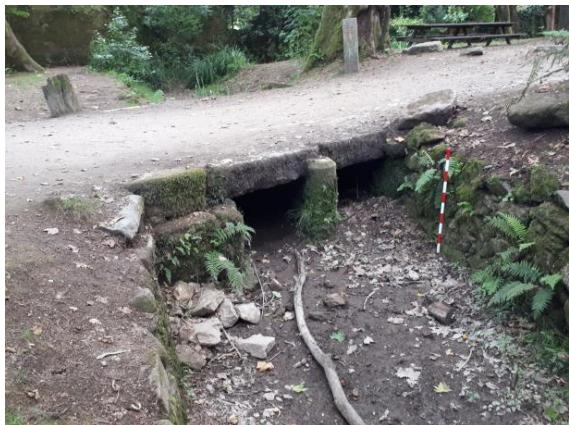
Continuando la senda se localiza un pequeña pontella denominada “Pontella da Presa” (NE-03), que sortea una pequeña piscina de forma alargada. La estructura está formada por bloques alargados de granito que apoyan sobre dos pilares circulares, situados a ambos lados. Su superficie está cubierta de tierra y no es posible determinar el número de bloques que conforman la estructura.

Detalle de la pontella

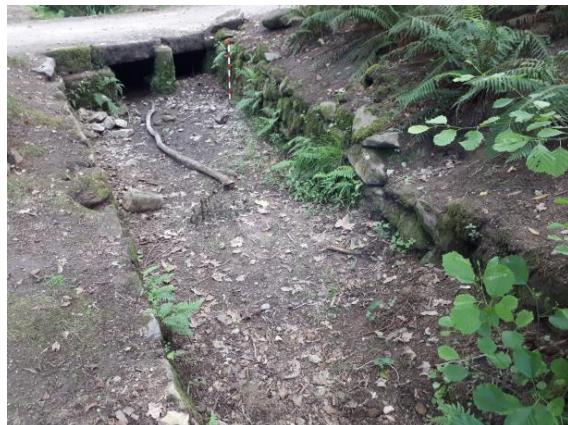
Respecto al estanque o presa, este tiene unos 10-12 m de longitud y unos 3 m de anchura, con una profundidad de 0,70 m. Las paredes de la estructura presentan muros irregulares de mampostería, encastrados en los laterales como elementos de contención. Según las referencias orales, esta presa de pequeño tamaño sirvió como vivero de peces para consumo del Hospital Psiquiátrico.

Vista general de la presa

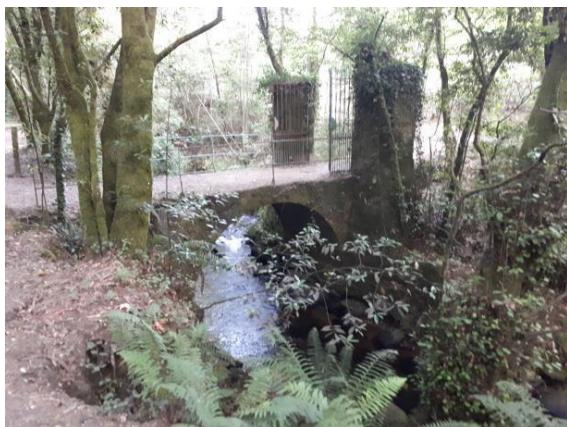
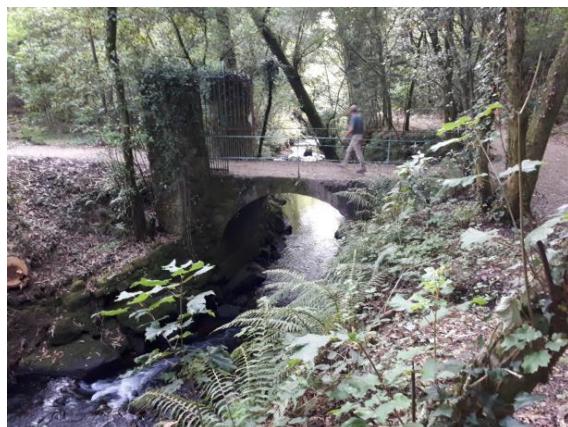
El sendero existente se prolonga hacia el oeste conectando de nuevo con la ribera del Sar. En este tramo el río discurre bastante encajado y el camino se encuentra delimitado, en su lado opuesto, por las laderas de fuerte pendiente que descienden desde el área deportiva y los altos colindantes. El único elemento existente en esta zona es “A Ponte do Monte” (NE-04). Se trata de un pequeño puente, construido con una bóveda de cañón. Además, cuenta con cuatro pilares sobresalientes, dos a cada lado, donde se anclan las puertas que permitían cerrar este paso. Por el momento desconocemos la cronología de esta construcción. Al parecer, los enfermos del Hospital Psiquiátrico lo llamaban el “Puente de los suicidios” porque algunos de los pacientes se habían quitado la vida allí.

Vistas generales del Puente del Monte

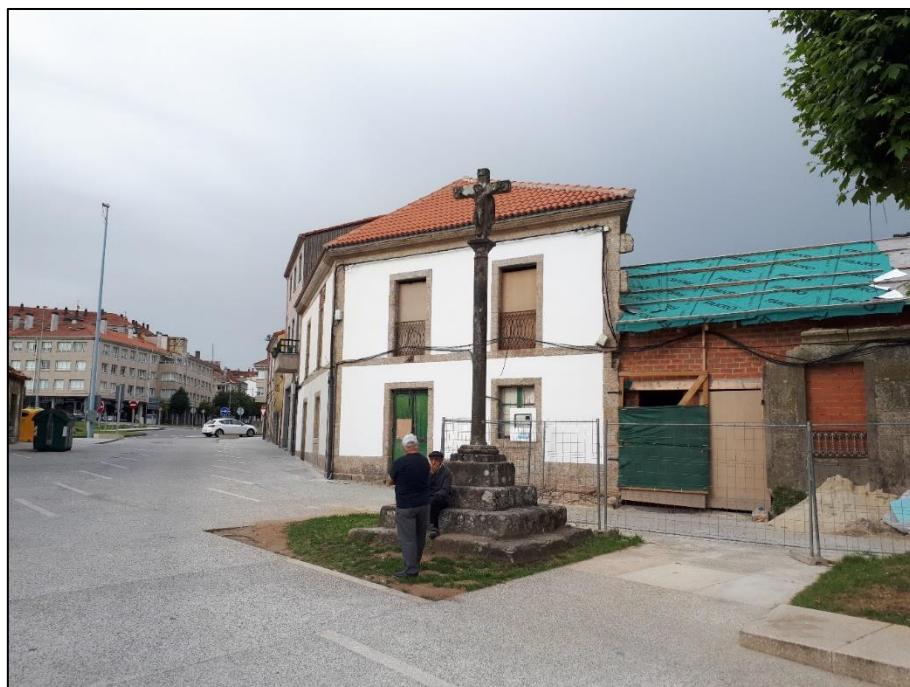
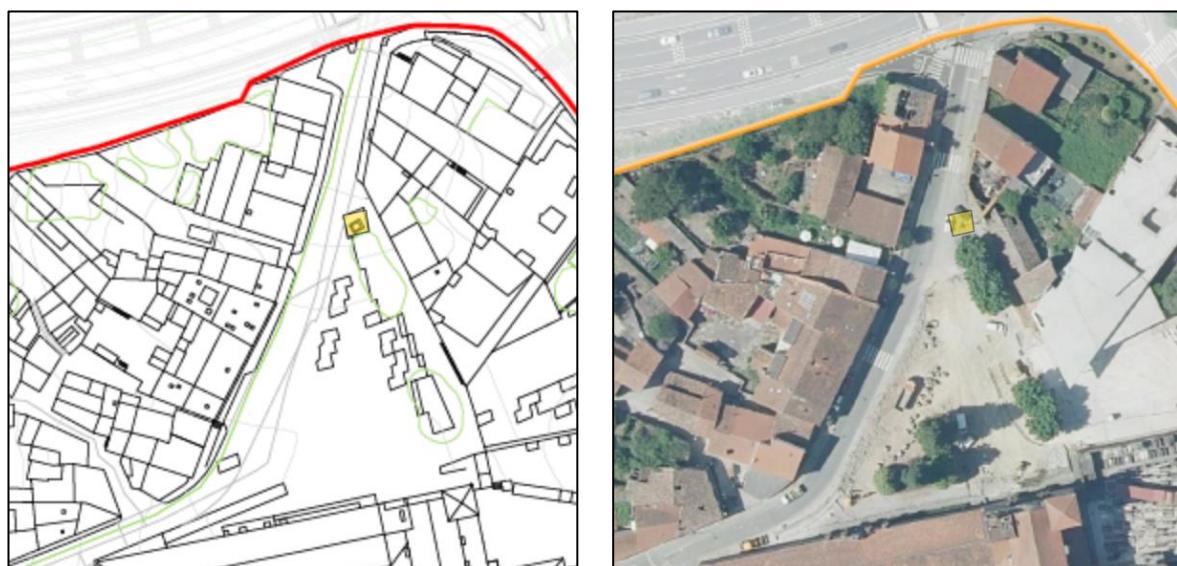
Se trata de un cruceiro sencillo, ejecutado en granito. Este cuenta con una base cuadrangular escalonada, con cuatro peldaños, y un fuste de sección circular. El conjunto lo remata una cruz con Cristo crucificado. Su cronología es probablemente barroca.

Como elemento singular, se localiza en su borde oriental el Cruceiro do Campo de Conxo (NC-01). Se trata de un cruceiro sencillo, ejecutado en granito. Este cuenta con una base cuadrangular escalonada, con cuatro peldaños, y un fuste de sección circular. El conjunto lo retama una cruz con Cristo crucificado. Su cronología es probablemente barroca.

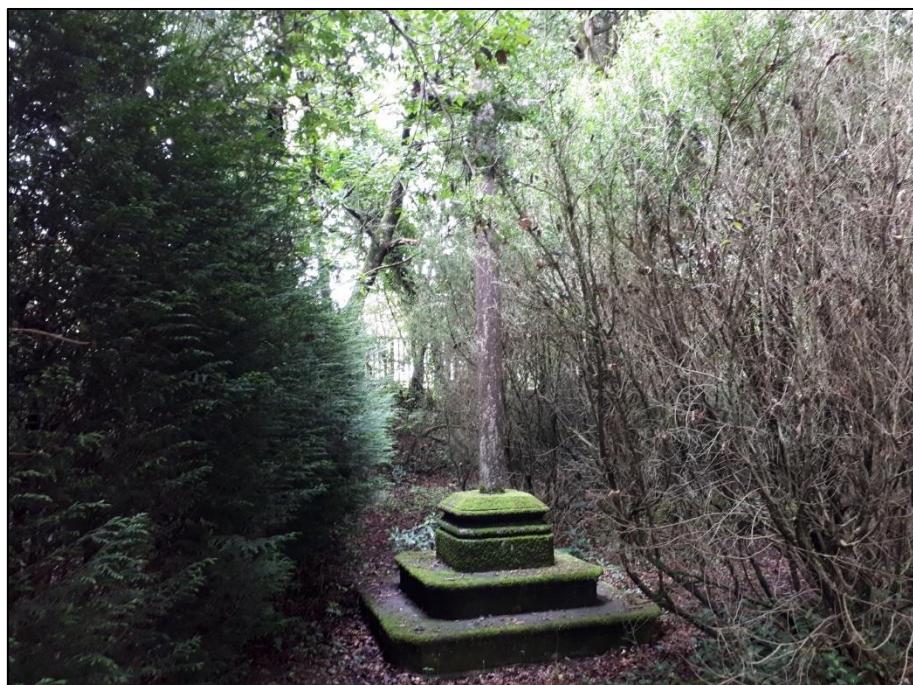
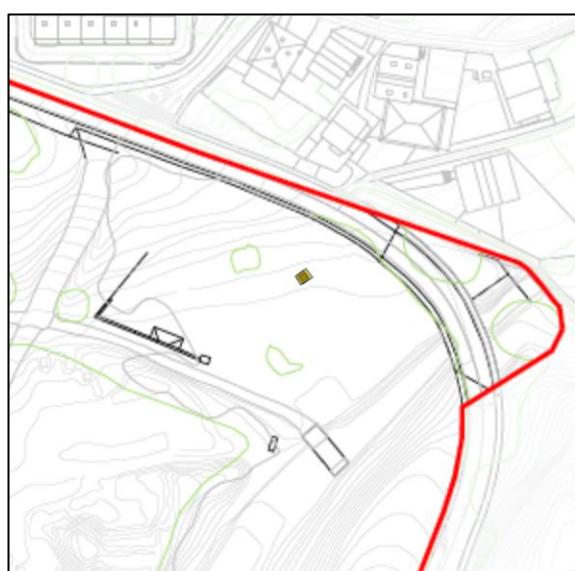
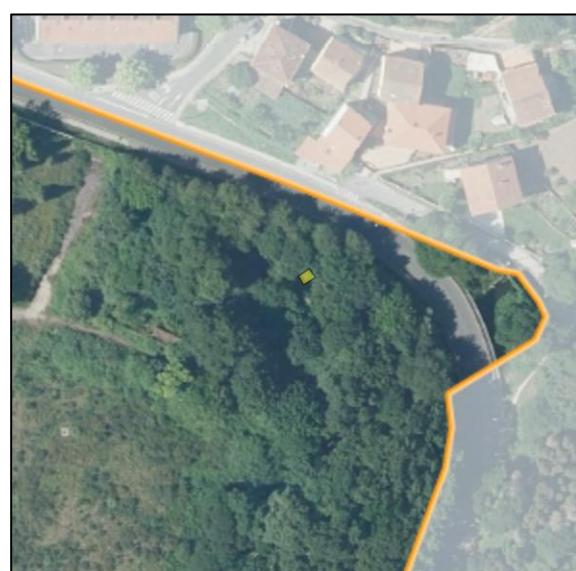
Vegetación:	El elemento presenta musgo en su base.
Tipo de propiedad:	Pública.
Alteraciones:	La parte superior desapareció y fue repuesta por una de cemento.

El cruceiro se ubica en la zona de arbolado más denso, próximo al límite norte del recinto del cementerio. Presenta una base cuadrangular con sus ángulos biselados y cuenta con dos peldaños y un pedestal. La estructura está confeccionada en granito. Sobre el pedestal se ubica una cruz simple con un fuste de sección circular. Esta parte es de cemento. Según el testimonio de la persona que dirigió los trabajos de limpieza, el fuste y la cruz originales fueron sustraídos hace años y se decidió completar el cruceiro con una cruz de cemento.

Protección estructural e inclusión en el Catálogo del PXOM.

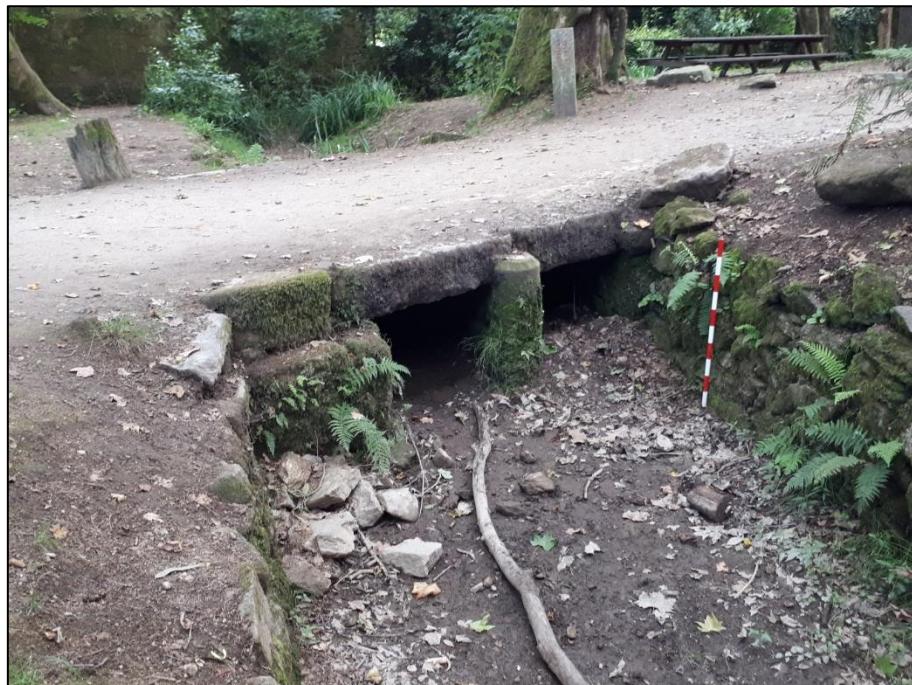
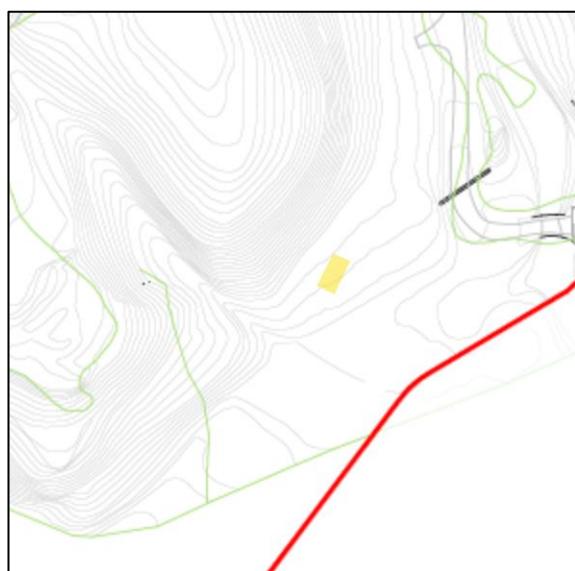
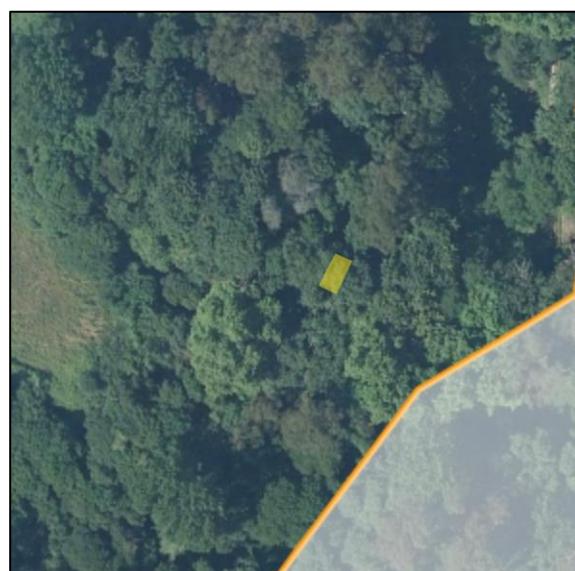
**Pontella da Presa****NE-03**

Vegetación:	El elemento presenta algo de musgo.
Tipo de propiedad:	Pública.
Alteraciones:	Las paredes de la presa están alteradas en algún punto.

La pontella se denomina “Pontella da Presa” y sortea una pequeña piscina de forma alargada. La estructura está formada por bloques alargados de granito que apoyan sobre dos pilares circulares, situados a ambos lados. Su superficie está cubierta de tierra y no es posible determinar el número de bloques que conforman la estructura. Respecto al estanque o presa, este tiene unos 10-12 m de longitud y unos 3 m de anchura, con una profundidad de 0,70 m. Las paredes de la estructura presentan muros irregulares de mampostería, encastrados en los laterales como elementos de contención. Según las referencias orales, esta presa de pequeño tamaño sirvió como vivero de peces para consumo del hospital.

Protección estructural de la pontella y de la presa subyacente e Inclusión en el Catálogo del PXOM.

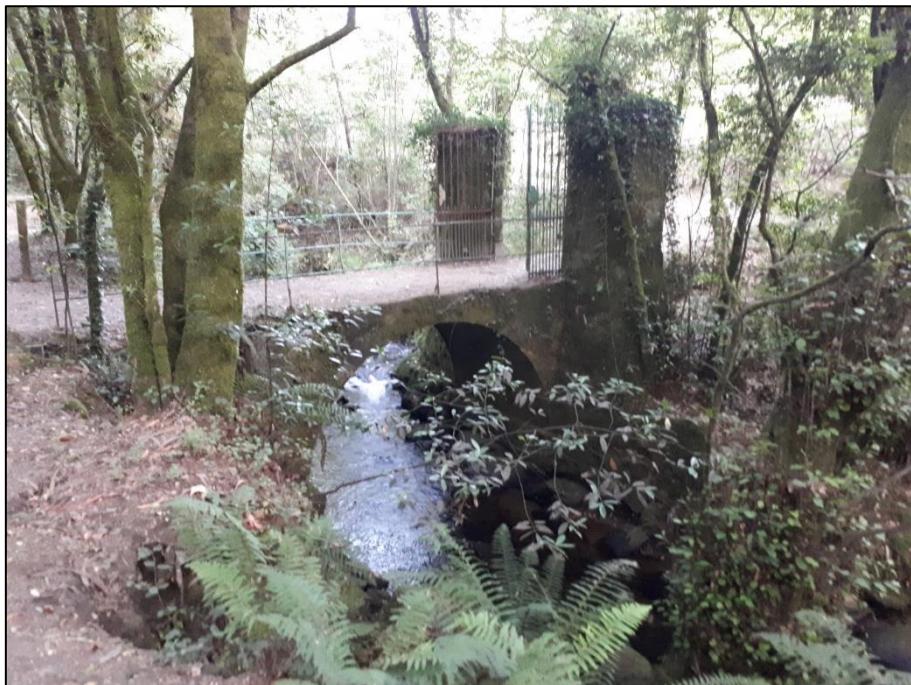
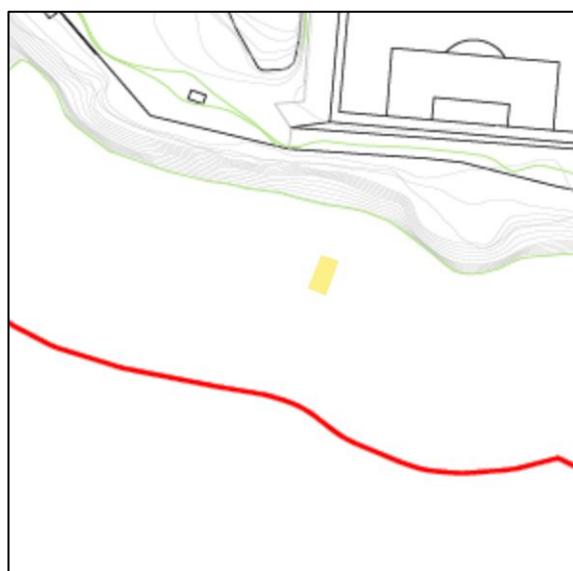
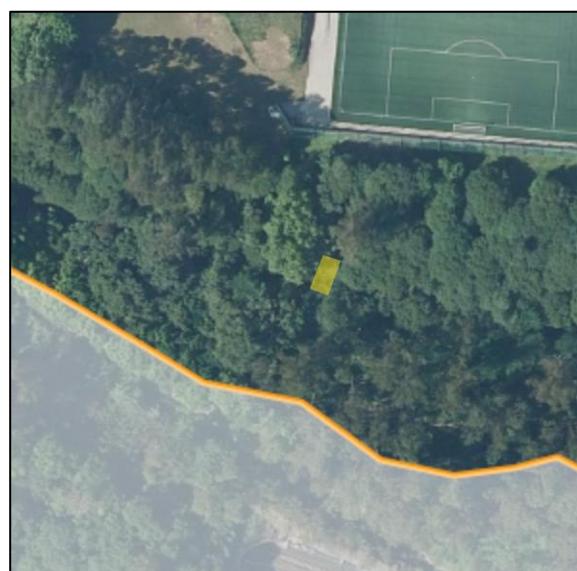
**Puente del Monte****NE-04**

Vegetación:	Los pilares del puente presentan alguna enredadera.
Tipo de propiedad:	Pública.
Alteraciones:	No se observan.

Se trata de un pequeño puente, construido con una bóveda de cañón. Además, cuenta con cuatro pilares sobresalientes, dos a cada lado, donde se anclan las puertas que permitían cerrar este paso. Por el momento desconocemos la cronología de esta construcción. Al parecer, los enfermos del psiquiátrico lo llamaban el "Puente de los suicidios" porque algunos de los pacientes se habían quitado la vida allí.

Protección estructural del elemento e Inclusión en el Catálogo del PXOM.

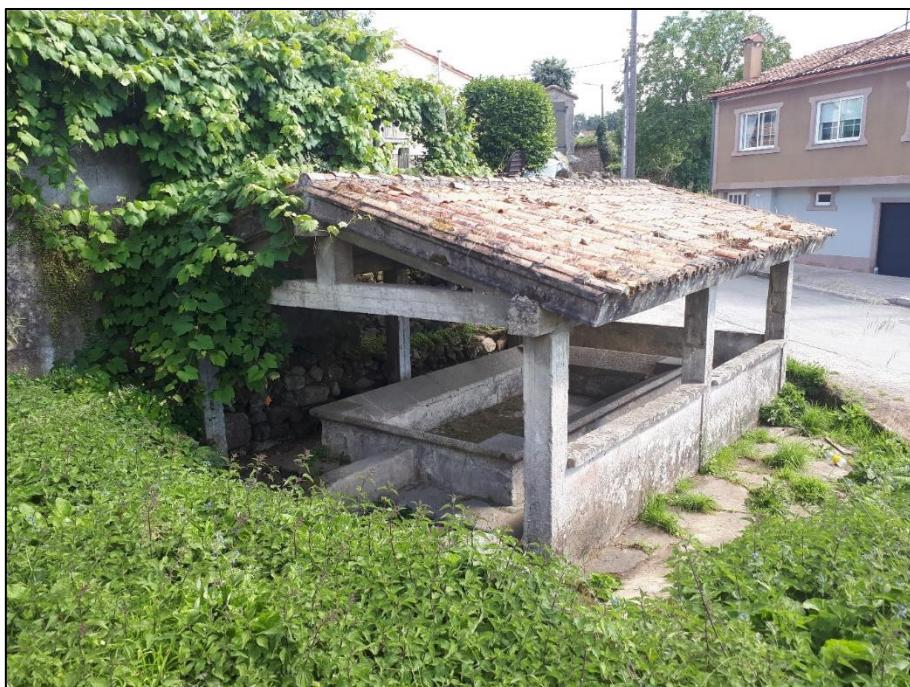
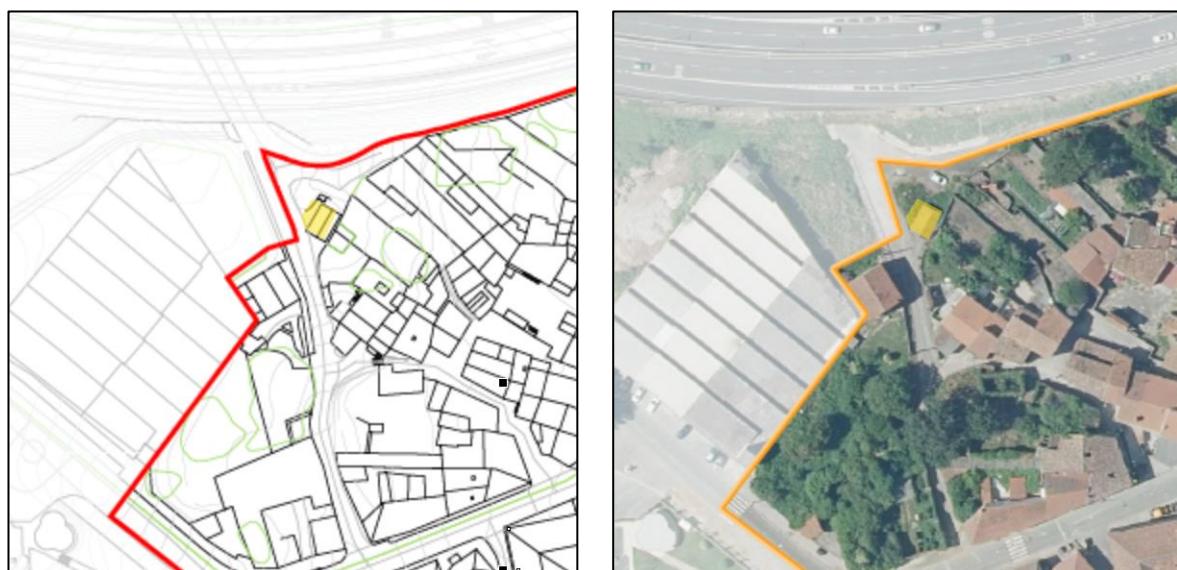
**Lavadero y fuente de Conxo de Abaixo****NF-01**

Vegetación:	El entorno está cubierto por una vegetación herbácea.
Tipo de propiedad:	Pública.
Alteraciones:	Ambos elementos presentan un buen estado de conservación.

Protección estructural e inclusión en el Catálogo del PXOM.
